# LA MEMORIA DE LA MATERIA

Una historia contada en concreto

CASA DEL ALABADO

UNA HISTORIA CONTADA EN CONCRETO:  
**MUSEO DE ARTE PRECOLOMBINO  
CASA DEL ALABADO**

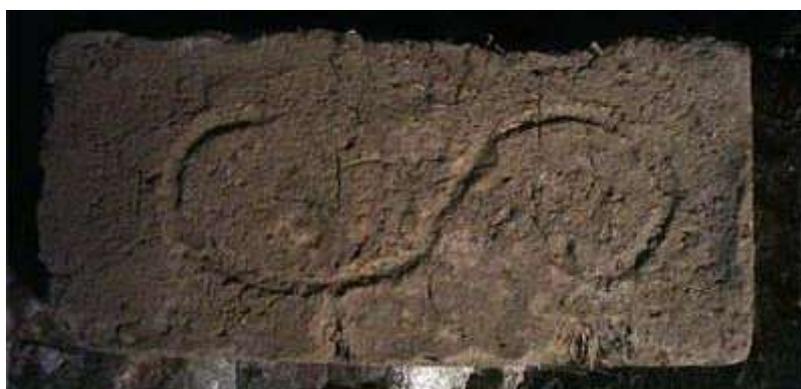
Foto 6.

Detalle de muesca en adobones antiguos. Foto M. Hidrobo, 2003

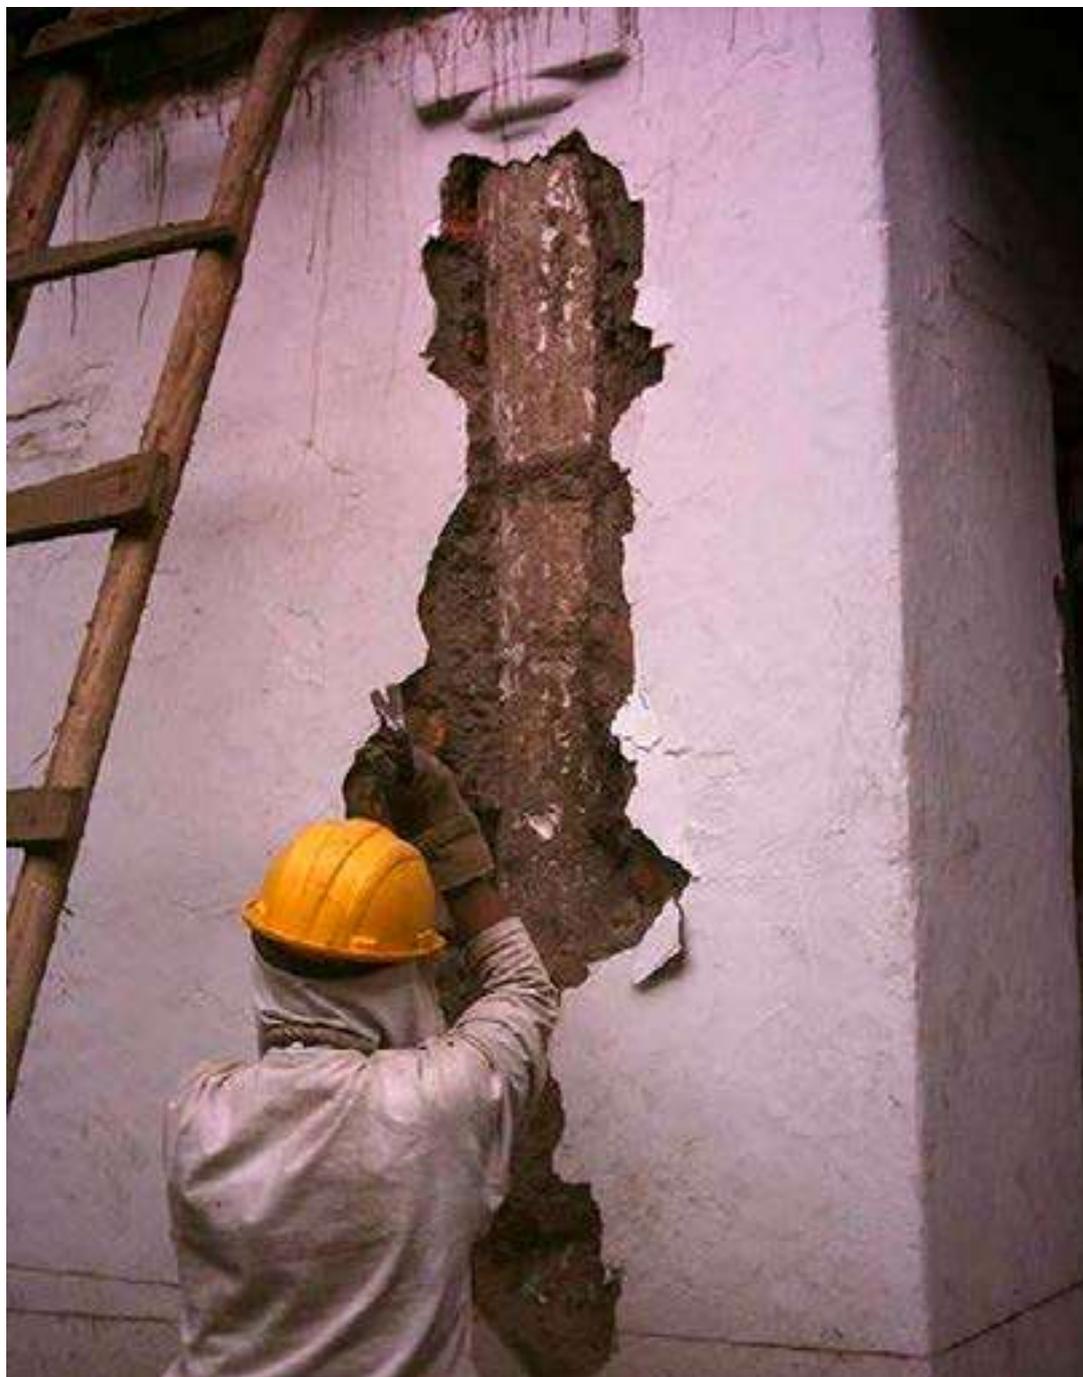
Foto 28. Liberación de mamposterías que escondían algunas columnas de la galería del patio 1. Foto M. Hidrobo, 2005

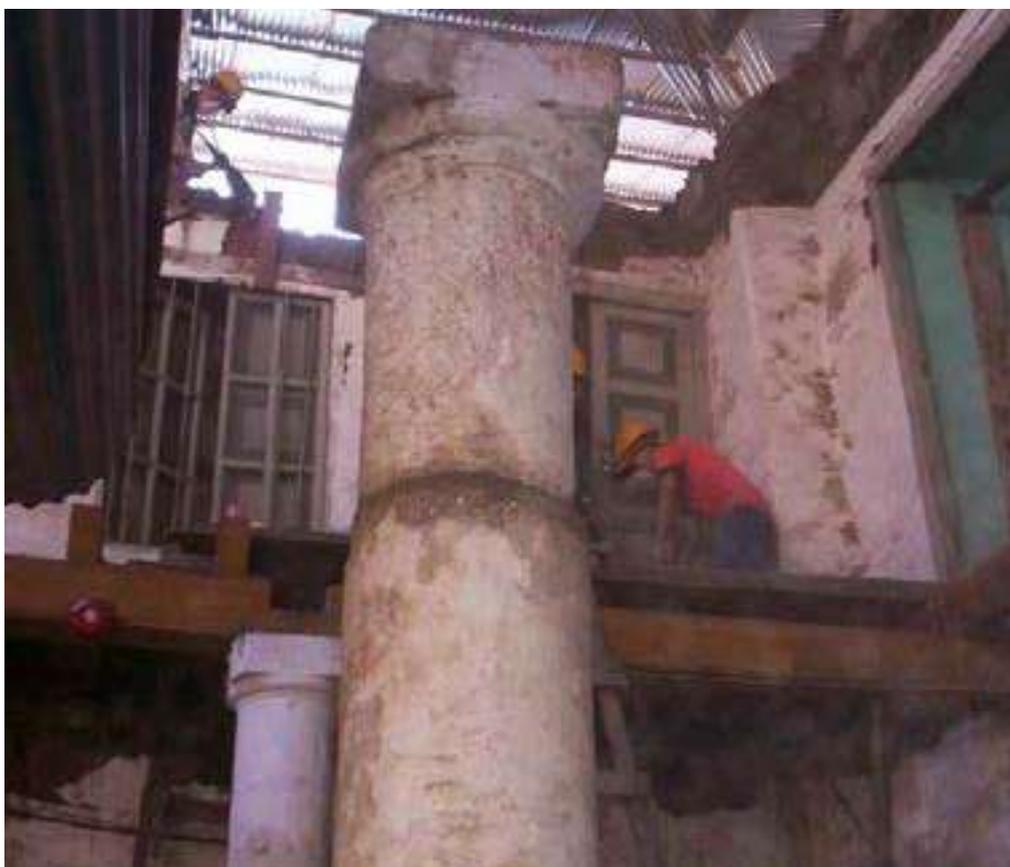
Foto 30. Columna de piedra recuperada en galería de patio 1. Foto M. Hidrobo, 2005

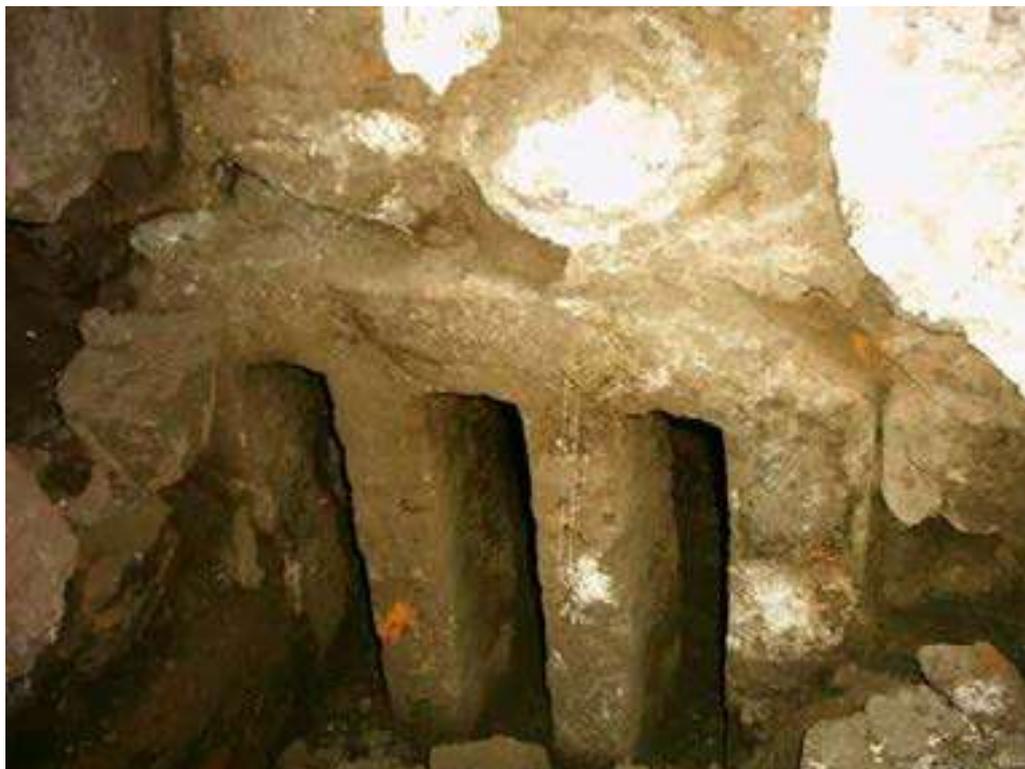
Foto 31. Rejilla de piedra encontrada dentro de muro de adobe, como apoyo vertical improvisado. Foto M. Hidrobo, 2005.

Las secuelas que dejó el terremoto de 1868 se evidencian al encontrar elementos de piedra que parecían estar fuera de lugar, pero que se encontraron dentro de algunos muros, cumpliendo una función de soporte, o que necesitaron ser calzados, probablemente después de sufrir los daños ocasionados por un sismo.

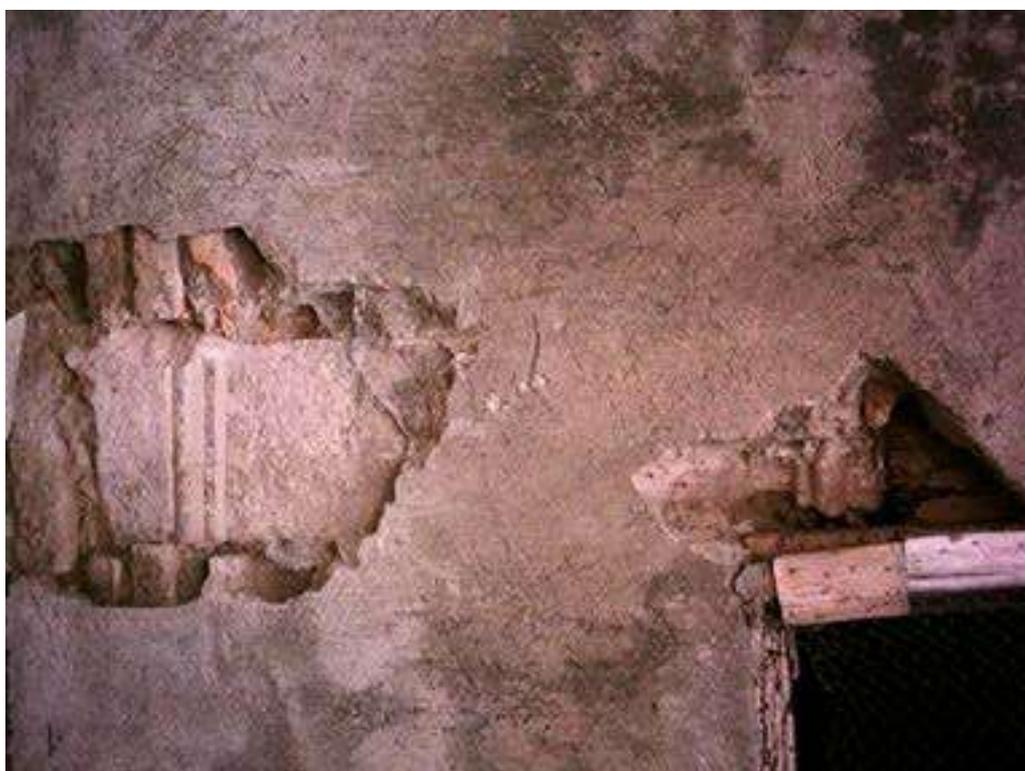
Foto 32. Piezas de piedra encontradas dentro de muros. Foto M. Hidrobo, 2005.

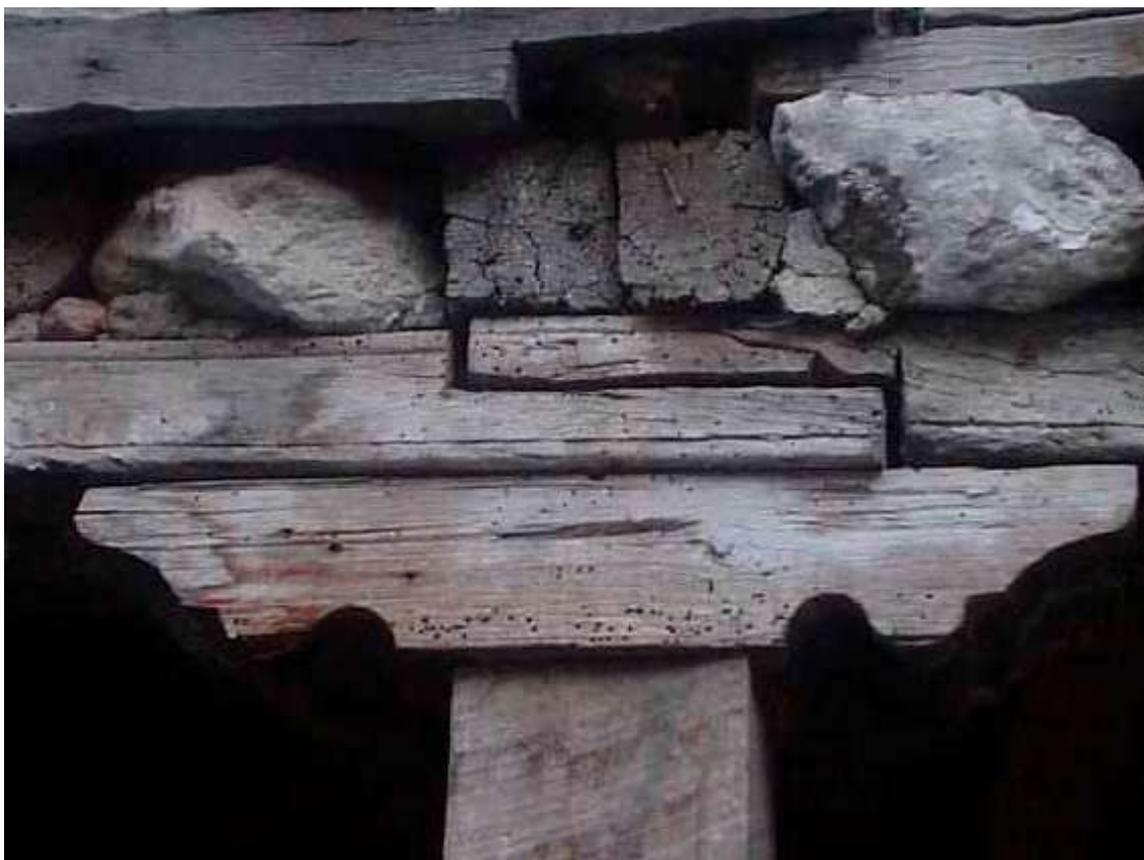
Foto 33. Piezas de piedra encontradas como apoyo improvisado. Foto M. Hidrobo, 2005.

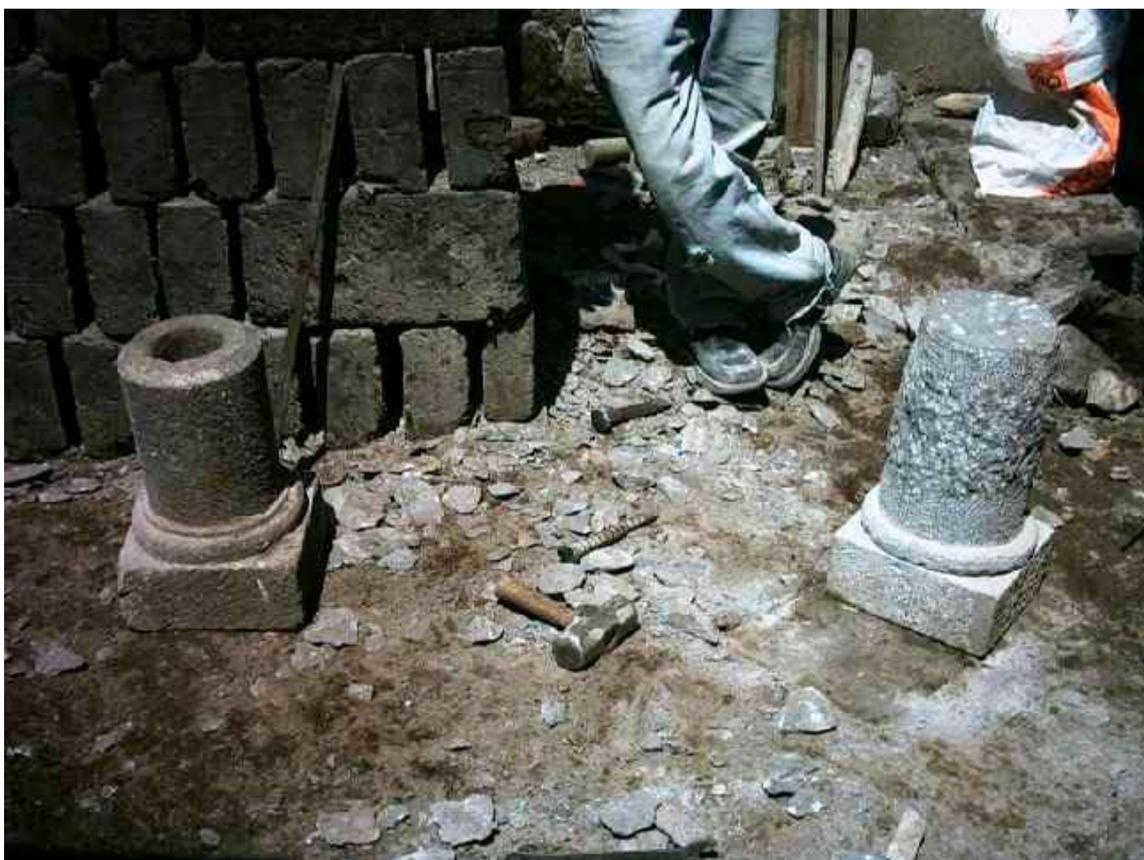
Foto 34. Tallado de bases nuevas según modelo existente. Foto M. Hidrobo, 2005.

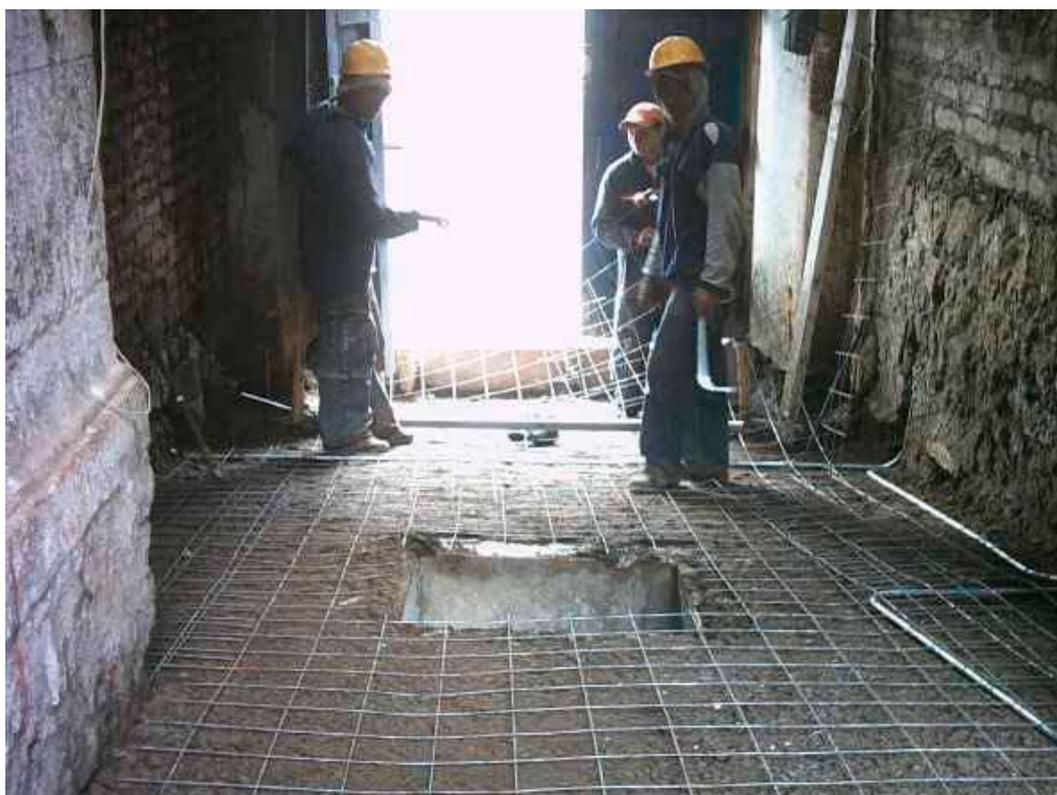
Foto 35. Preparación para fundir el contrapiso en zaguán. Foto M. Hidrobo, 2005.

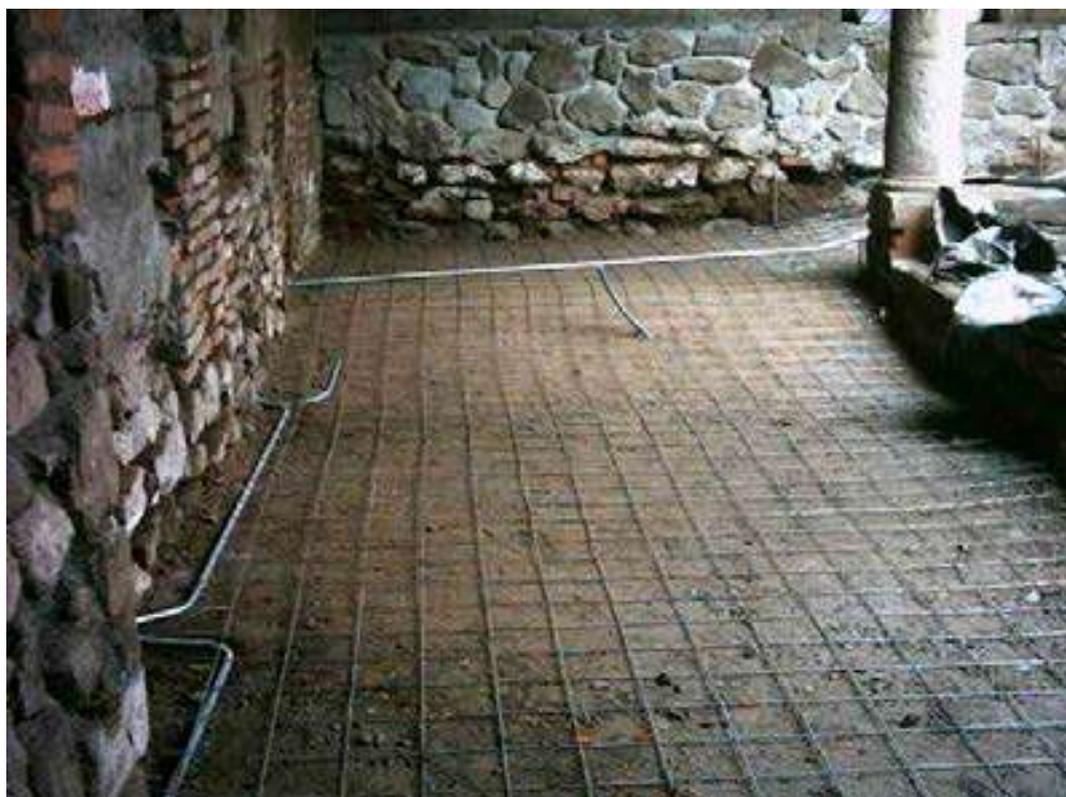
Foto 36. Preparación para fundir el contrapiso en galerías. Vista de muros pelados: piedra de base y calzados con variedad de materiales. Foto M. Hidrobo, 2005.

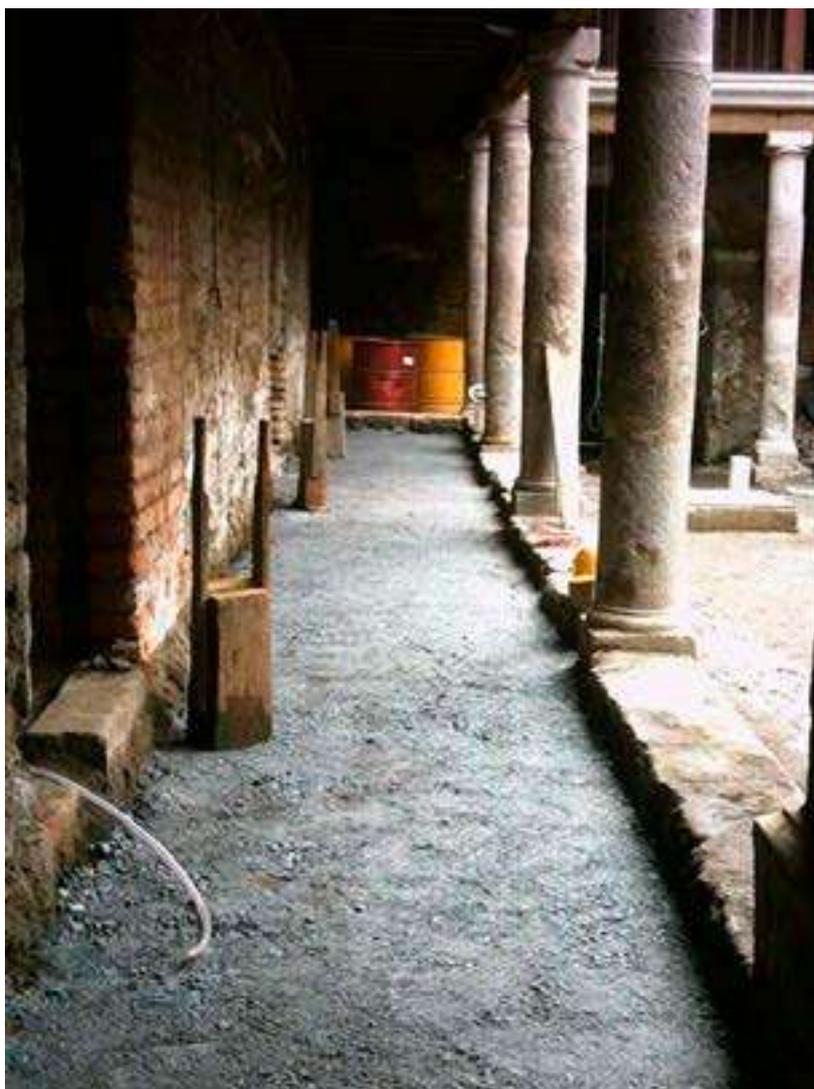
Foto 37. Contrapiso en galerías. Foto M. Hidrobo, 2005.

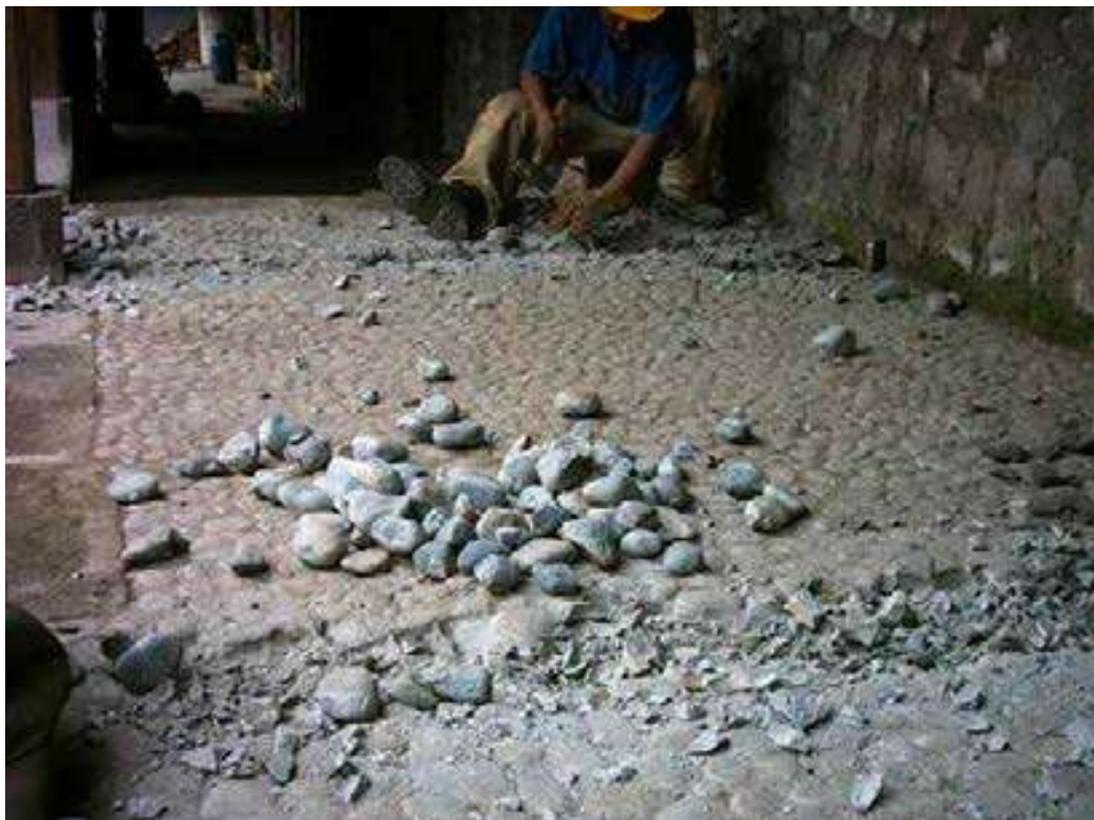
Foto 39. Pisos de piedra bola en galerías. Foto M. Hidrobo, 2005.

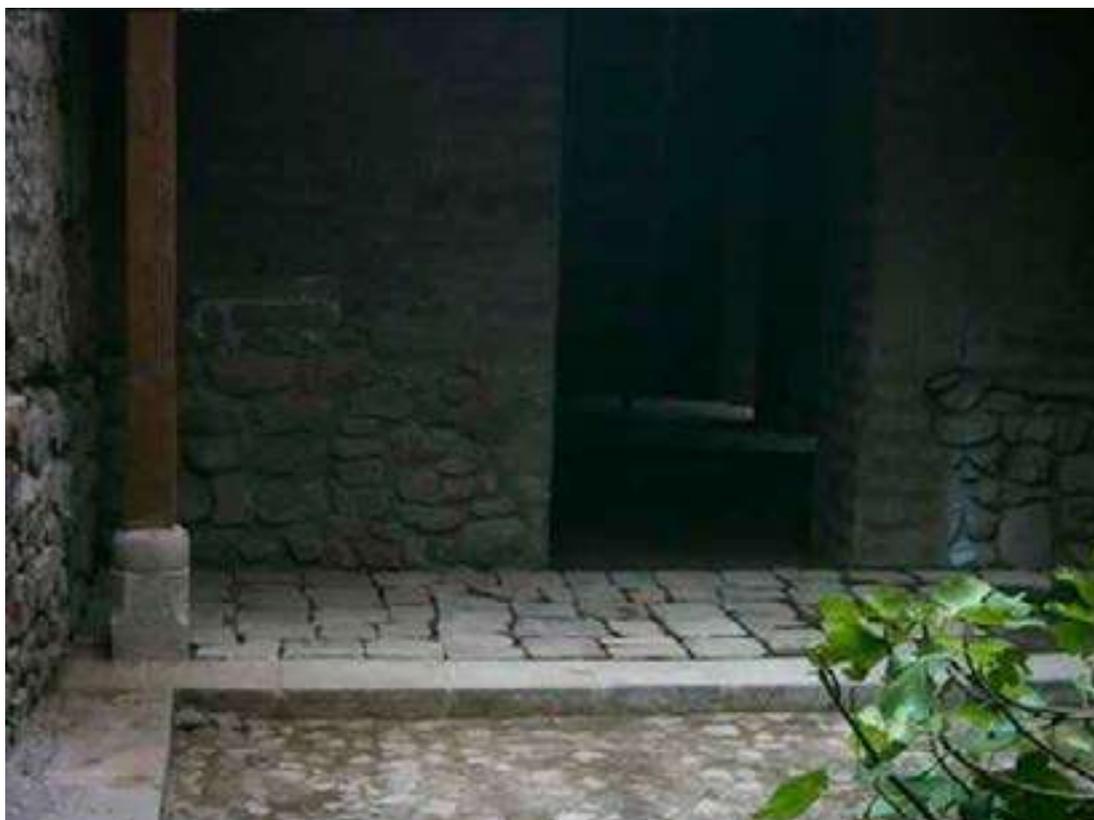
Foto 40. Piso de adoquín de piedra en galería del patio 5. Foto M. Hidrobo, 2005.

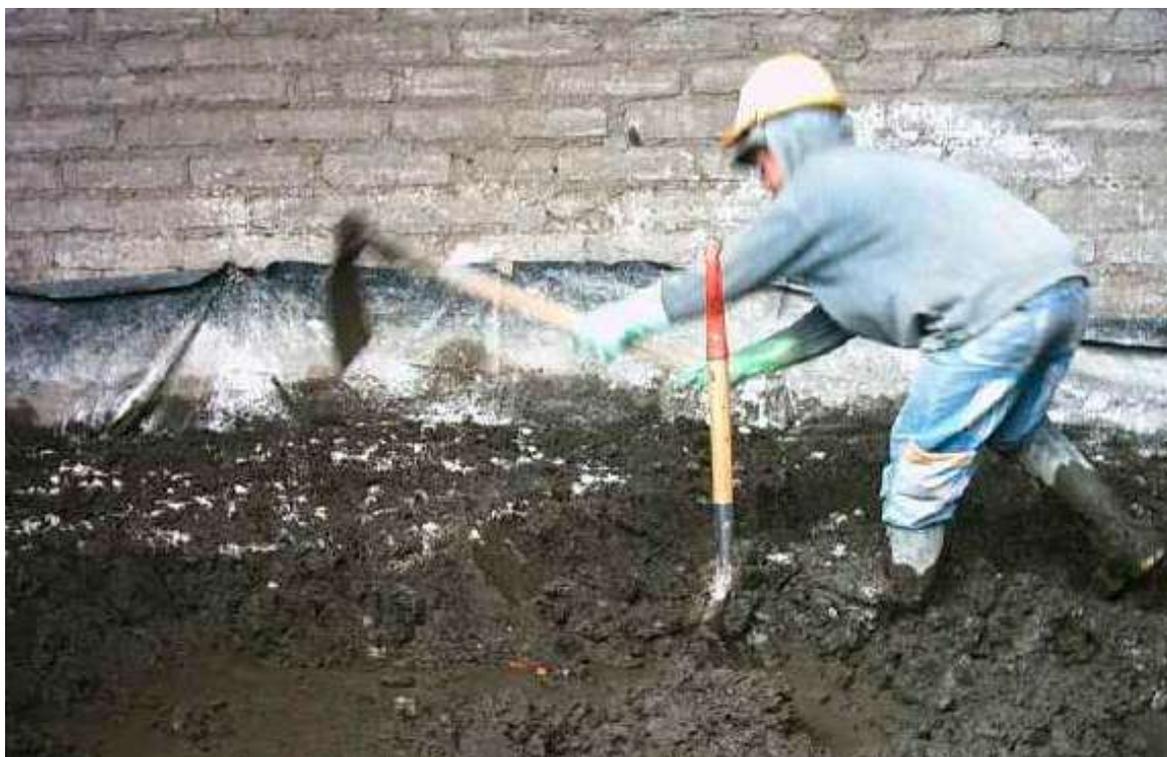
Foto 41. Preparación de la tierra para la fabricación de adobes. Foto M. Hidrobo, 2005.

El deterioro que presentaban varios muros de adobe, obligó a que muchos sean desmontados por partes, y algunos en su totalidad. Se rehicieron los adobes con una mezcla bastarda<sup>14</sup>: la misma tierra reciclada, con la adición de productos disponibles como la resina, el cemento, cal y fibra mineral, como reemplazo de la paja y los materiales ligantes de origen animal, que se usaban tradicionalmente. (Ver Anexos, Fotos 41, 42 y 43).

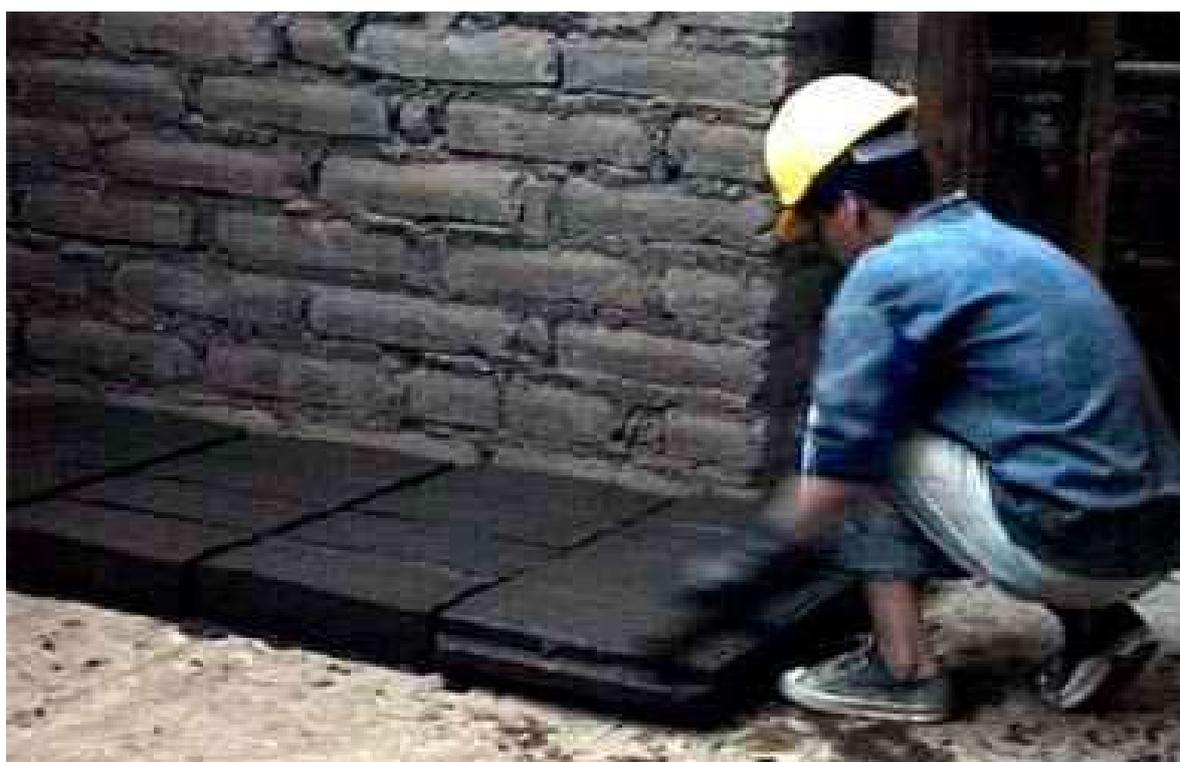
Foto 42. Fabricación de adobes in situ. Foto M. Hidrobo, 2005.

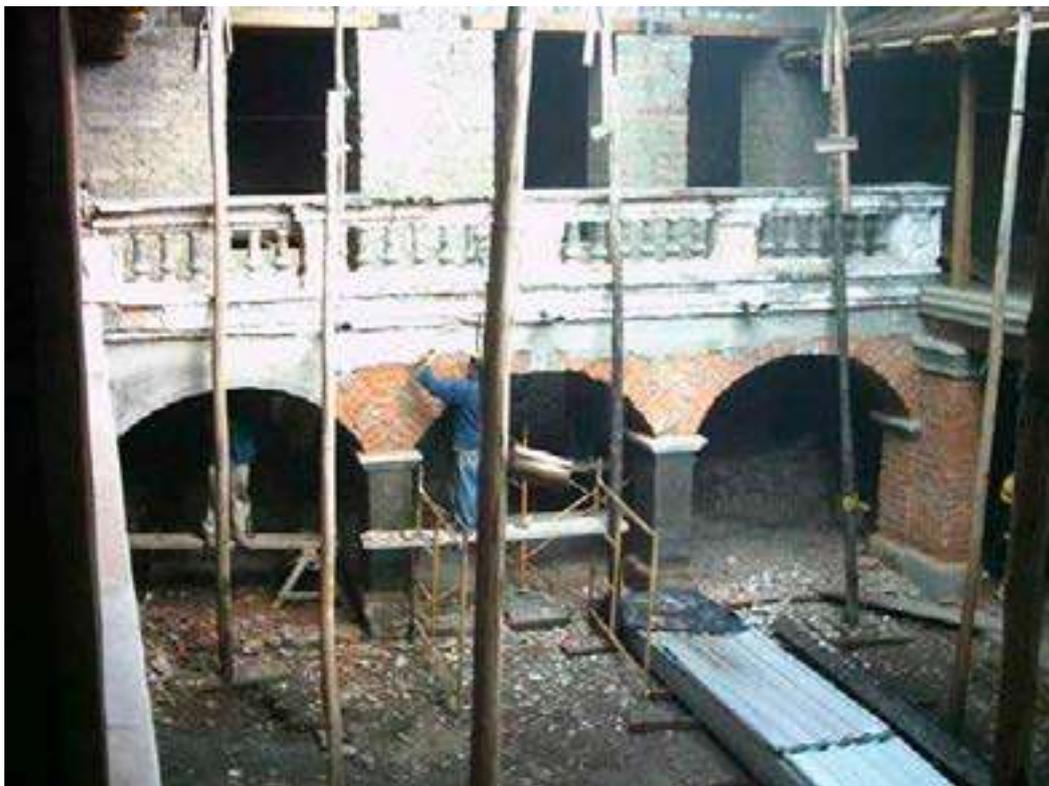
Foto 49. Retirado de enlucidos en muros de adobe y arquería de ladrillo. Foto M. Hidrobo, 2005

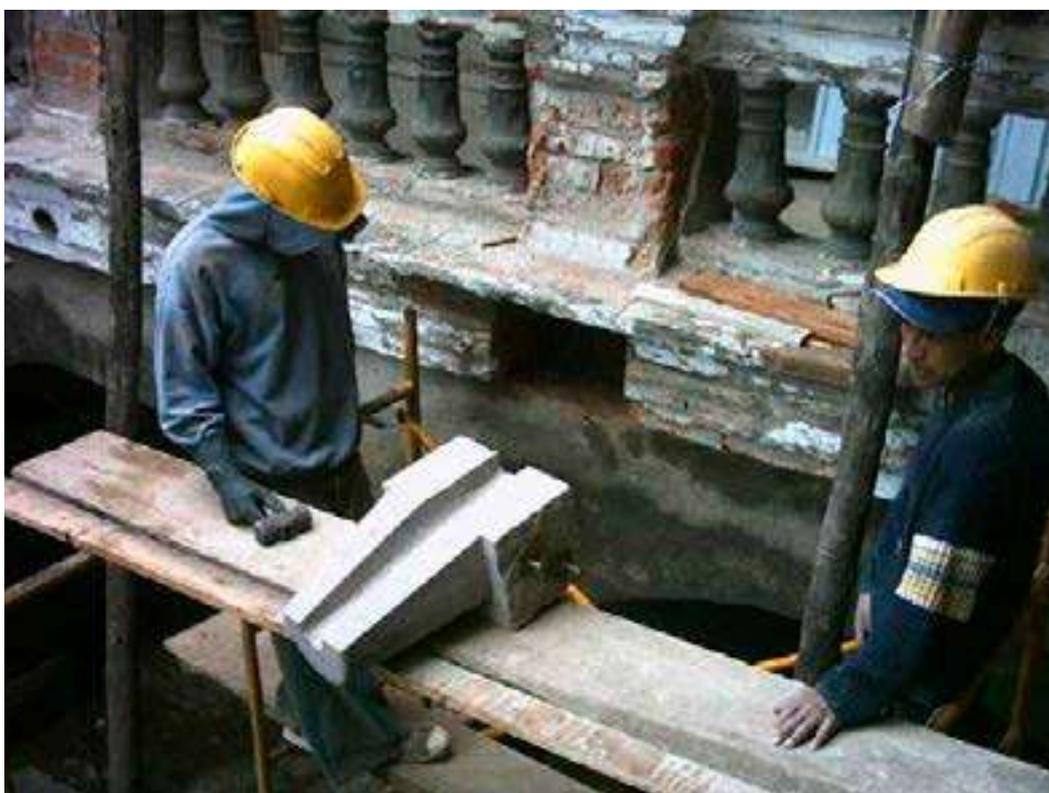
Foto 50. Colocación de gárgola nueva en base de balaustrada. Foto M. Hidrobo, 2005

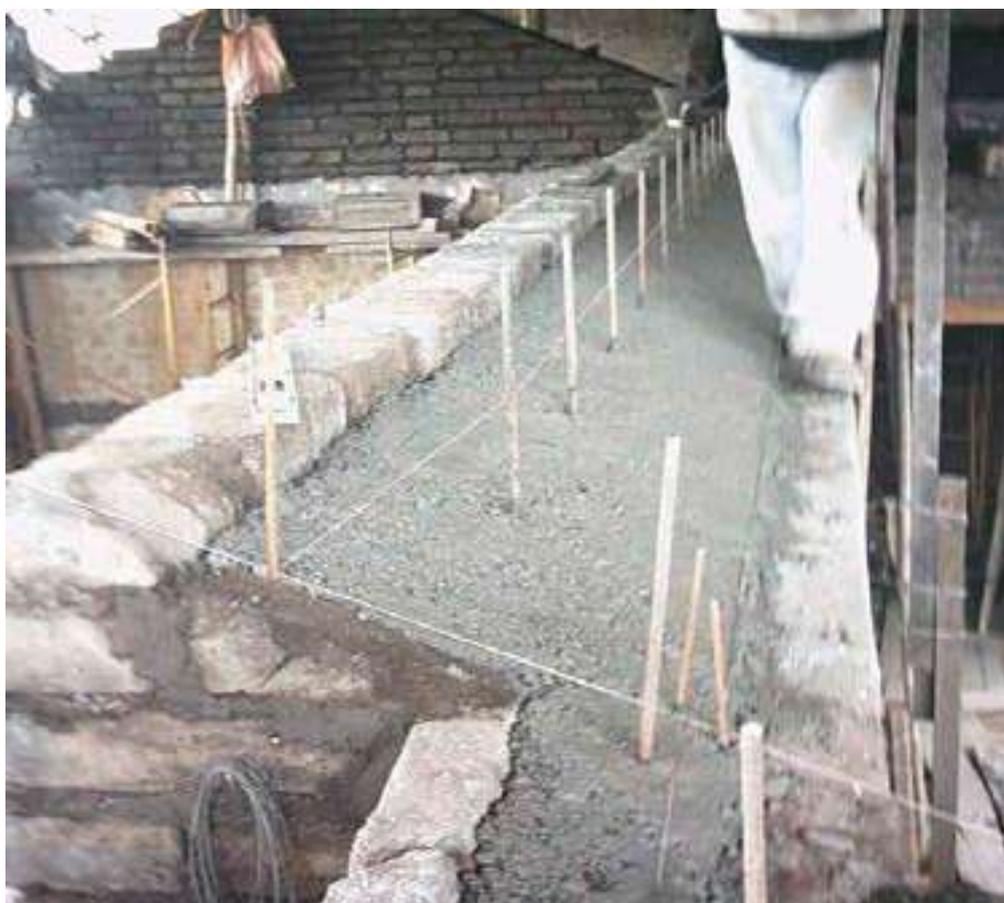
Foto 56. Cabeza de muro fundida con chicotes para recibir piezas de cubierta. Foto M. Hidrobo, 2005

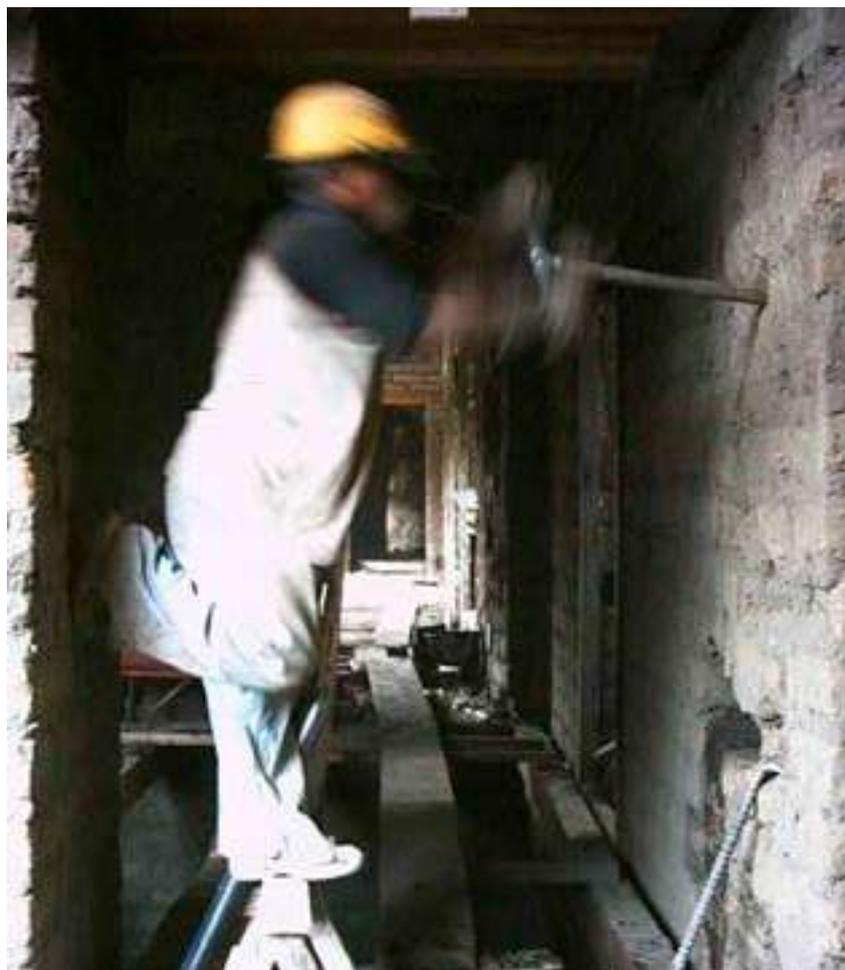
Foto 59. Perforación manual con barrenos para colocar micropilotes horizontales. Foto M. Hidrobo, 2005

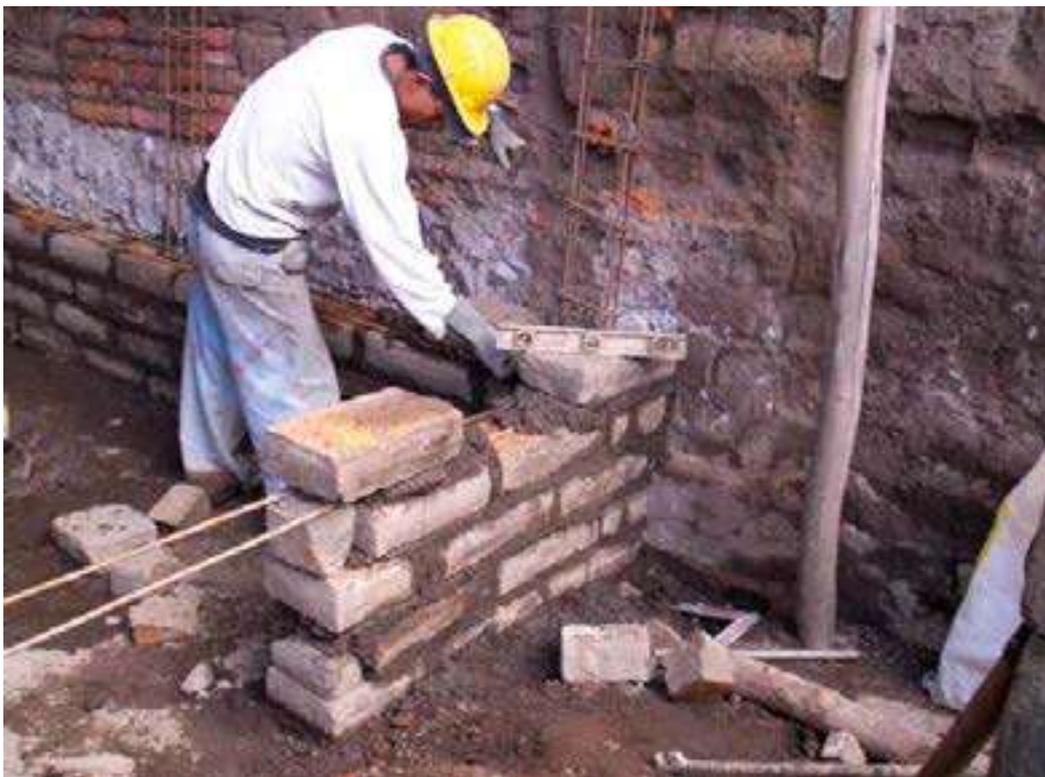
Foto 61. Refuerzos de hormigón y hierro en muros de adobe. Foto M. Hidrobo, 2005

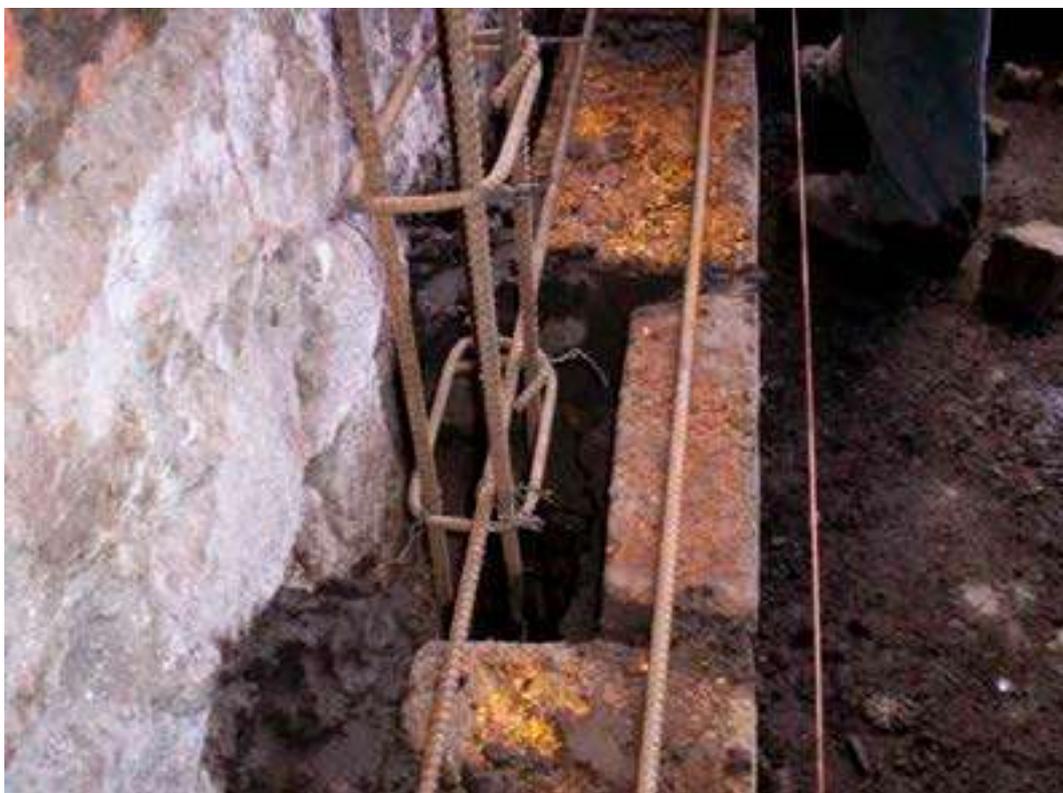
Foto 62. Armadura de hierro dentro de muro de adobe. Foto M. Hidrobo, 2005

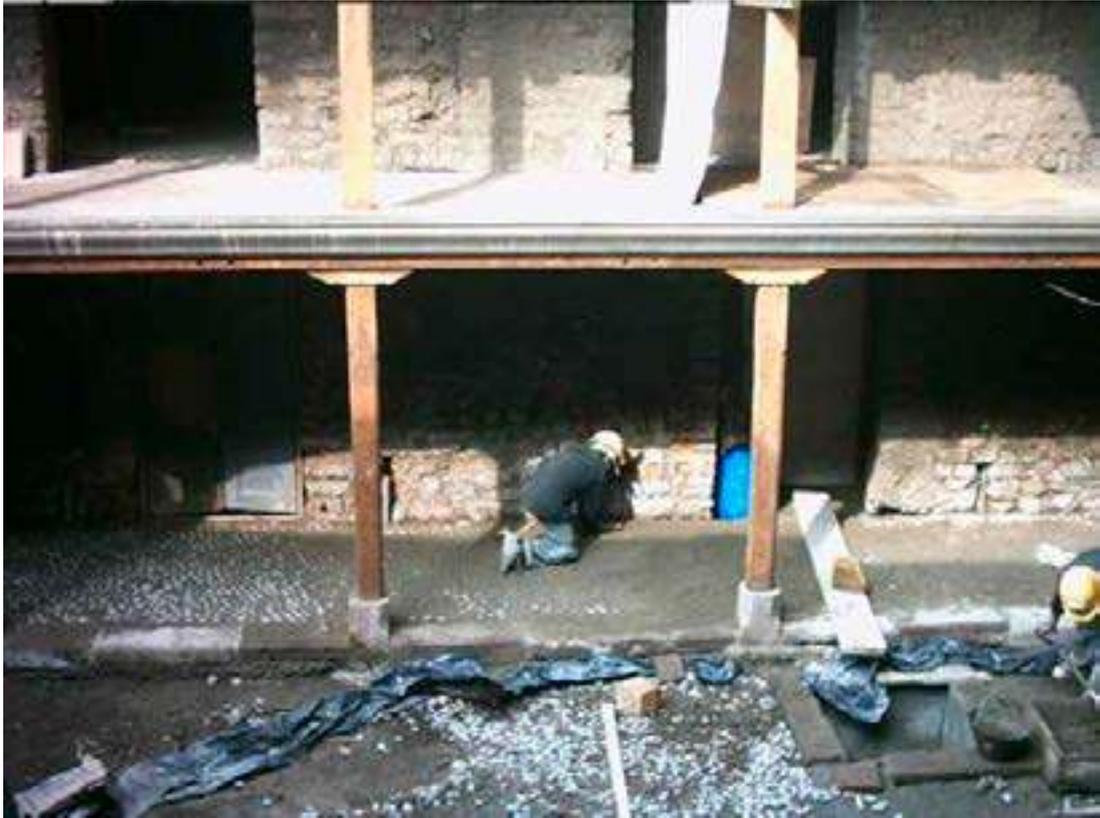
Foto 65. Recuperación de galerías en patio 2. Foto M. Hidrobo, 2005

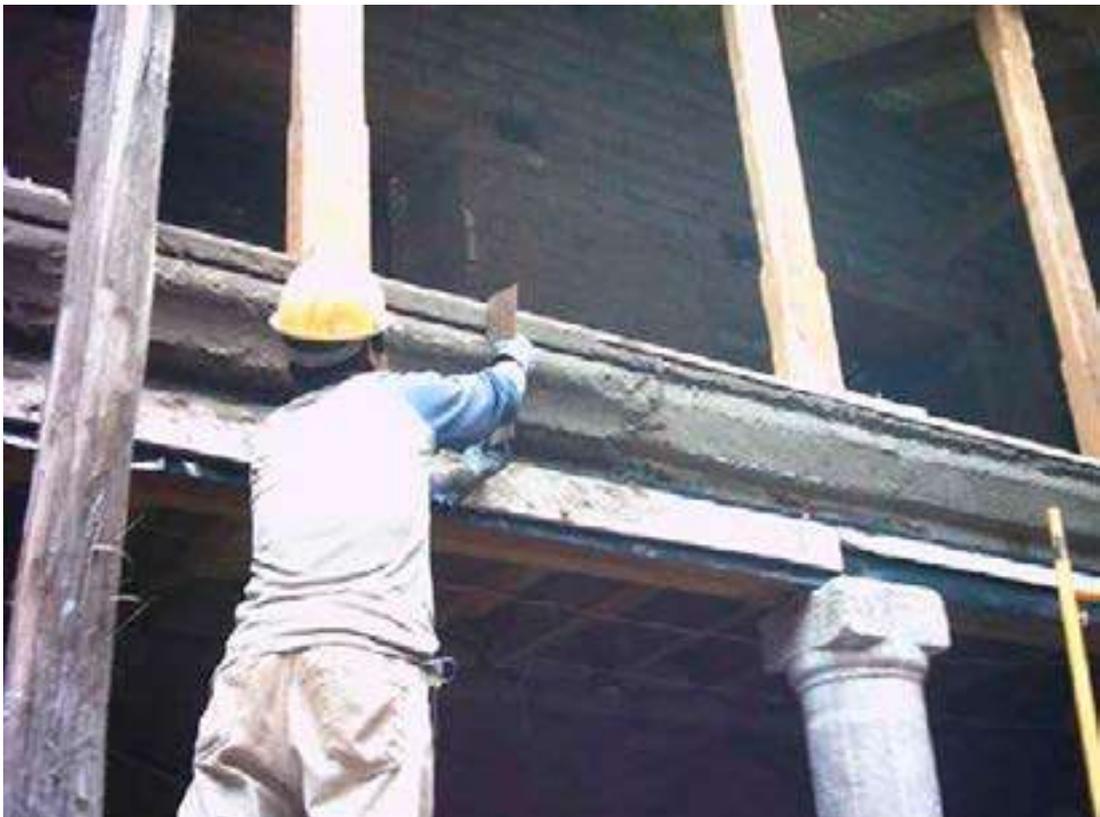
Foto 66. Ejecución de molduras de hormigón en galerías. Foto M. Hidrobo, 2005

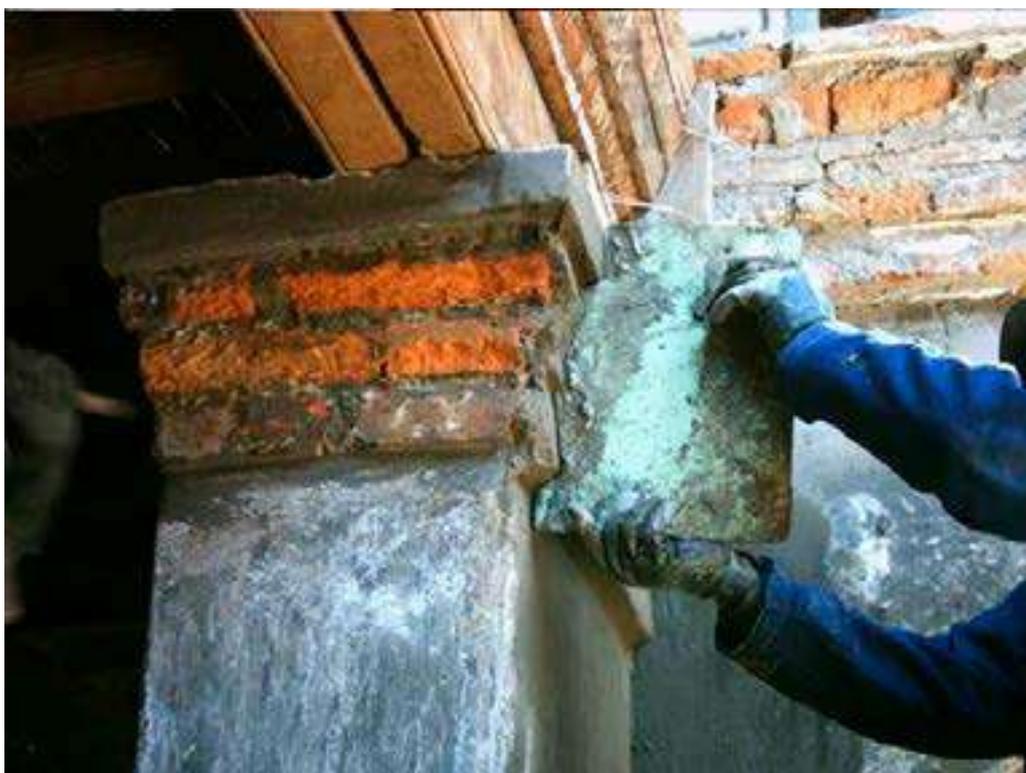
Foto 67. Ejecución de molduras en arcos de mampostería, patio 1. Foto M. Hidrobo, 2005

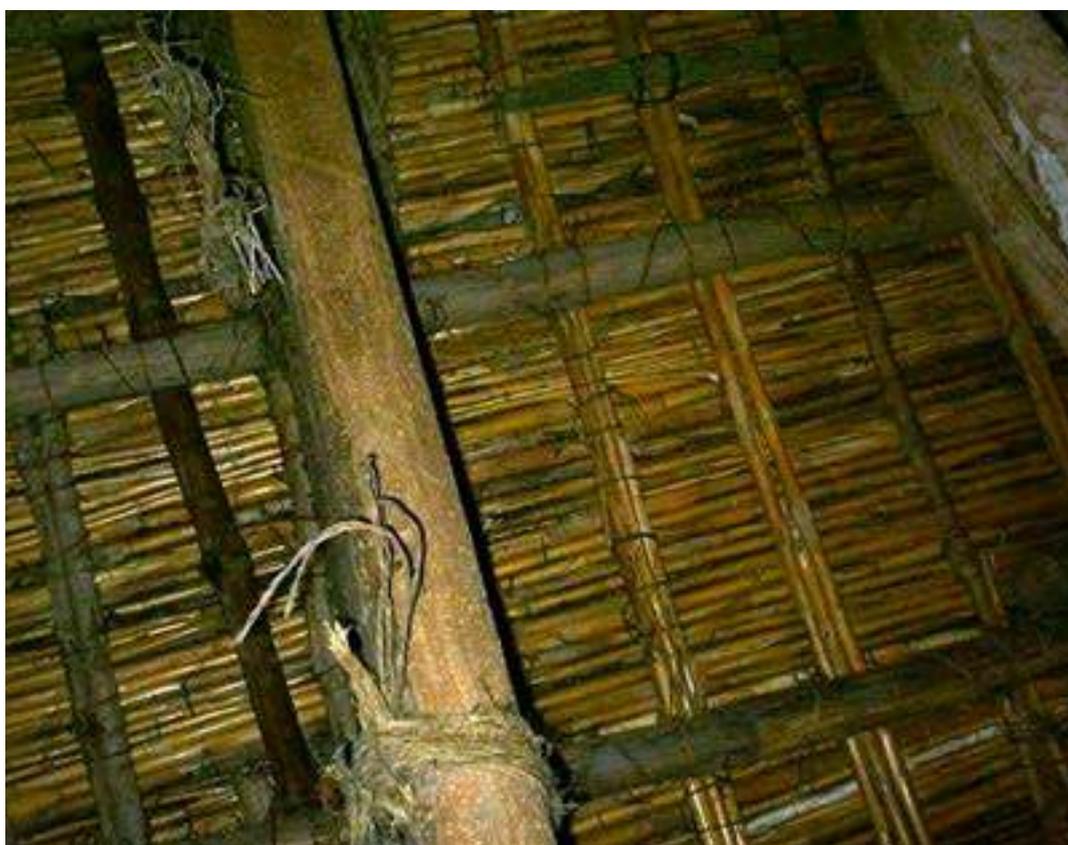
Foto 70. Carrizo y madera rolliza encontrada al interior de las cubiertas. Foto M. Hidrobo, 2005

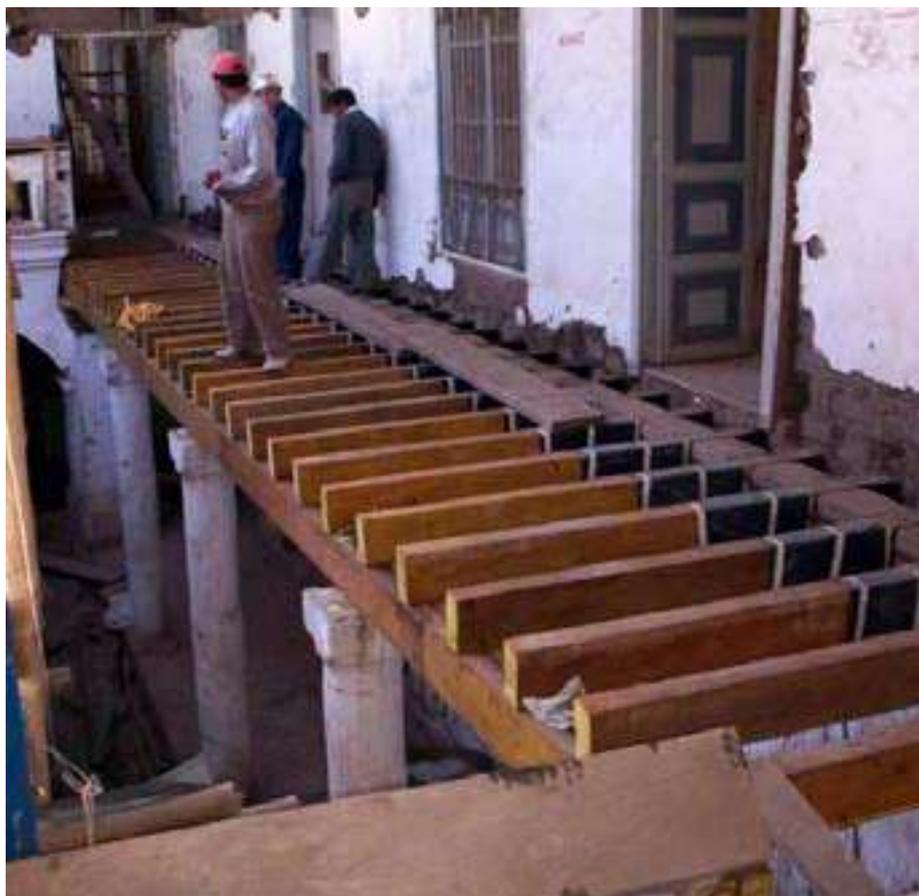
Foto 71. Reemplazo de piezas de madera en entrepisos. Foto M. Hidrobo, 2005
