# LA MEMORIA DE LA MATERIA

Una historia contada en concreto

CASA DEL ALABADO

UNA HISTORIA CONTADA EN CONCRETO:  
**MUSEO DE ARTE PRECOLOMBINO  
CASA DEL ALABADO**

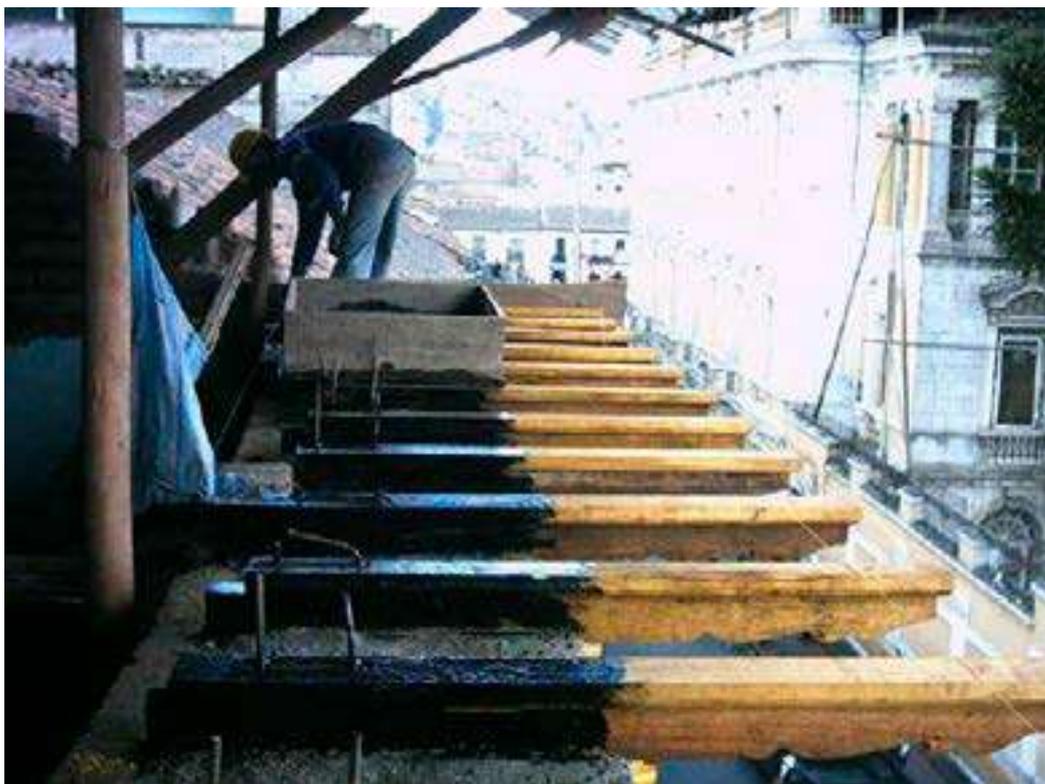
Foto 73. Colocación de canchillos en alero de fachada. Foto M. Hidrobo, 2003

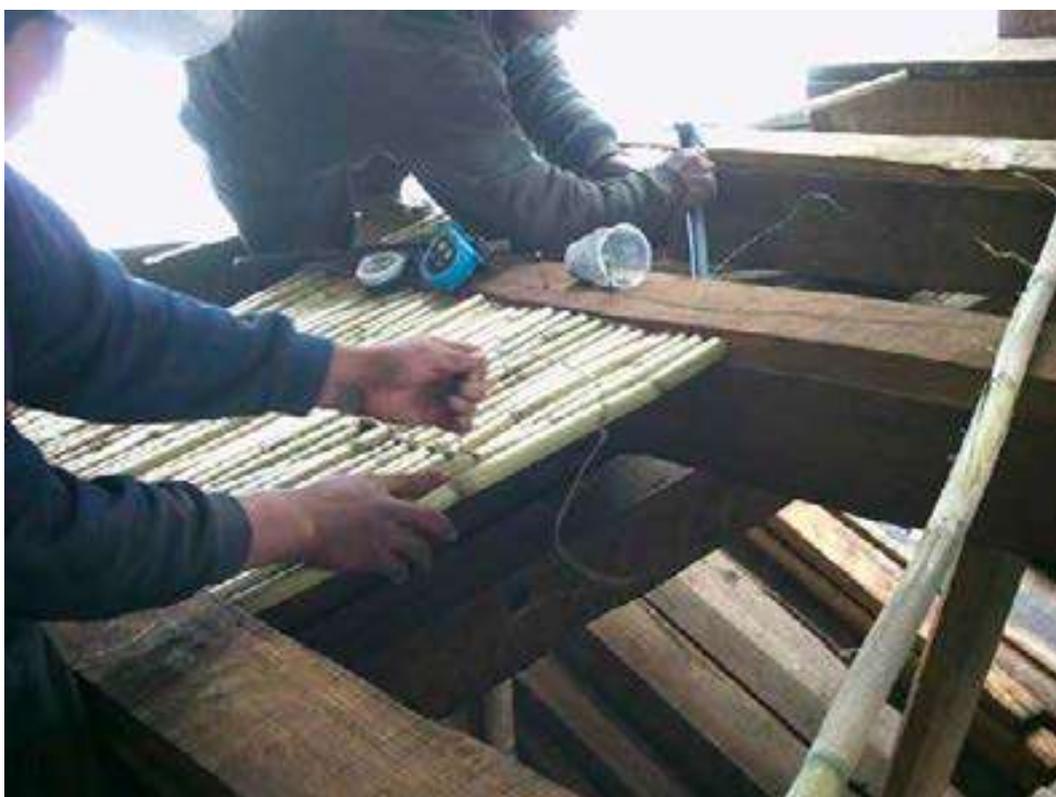
Foto 74. Amarrado de carrizo entre vigas de cubierta. Foto M. Hidrobo, 2003

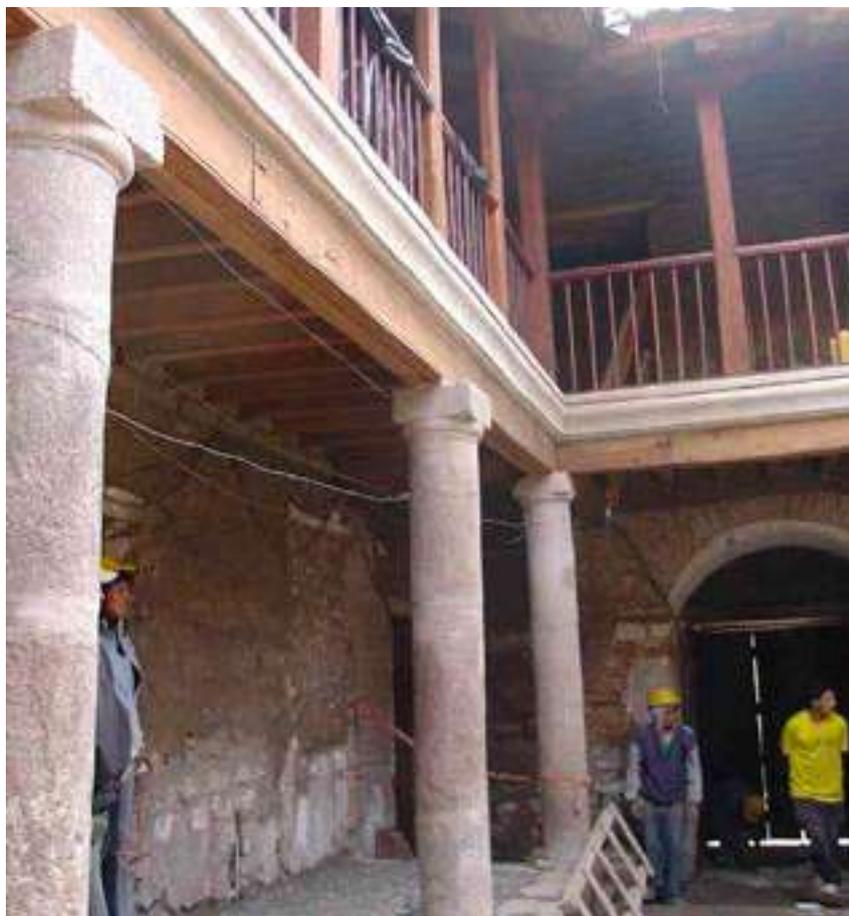
Foto 75. Vista de entresijos recuperados: pilares de piedra, estructura de madera, pilares, pasamanos, cielo raso de carrizo y moldura de cemento en galerías, patio 1.  
Foto M. Hidrobo, 2006

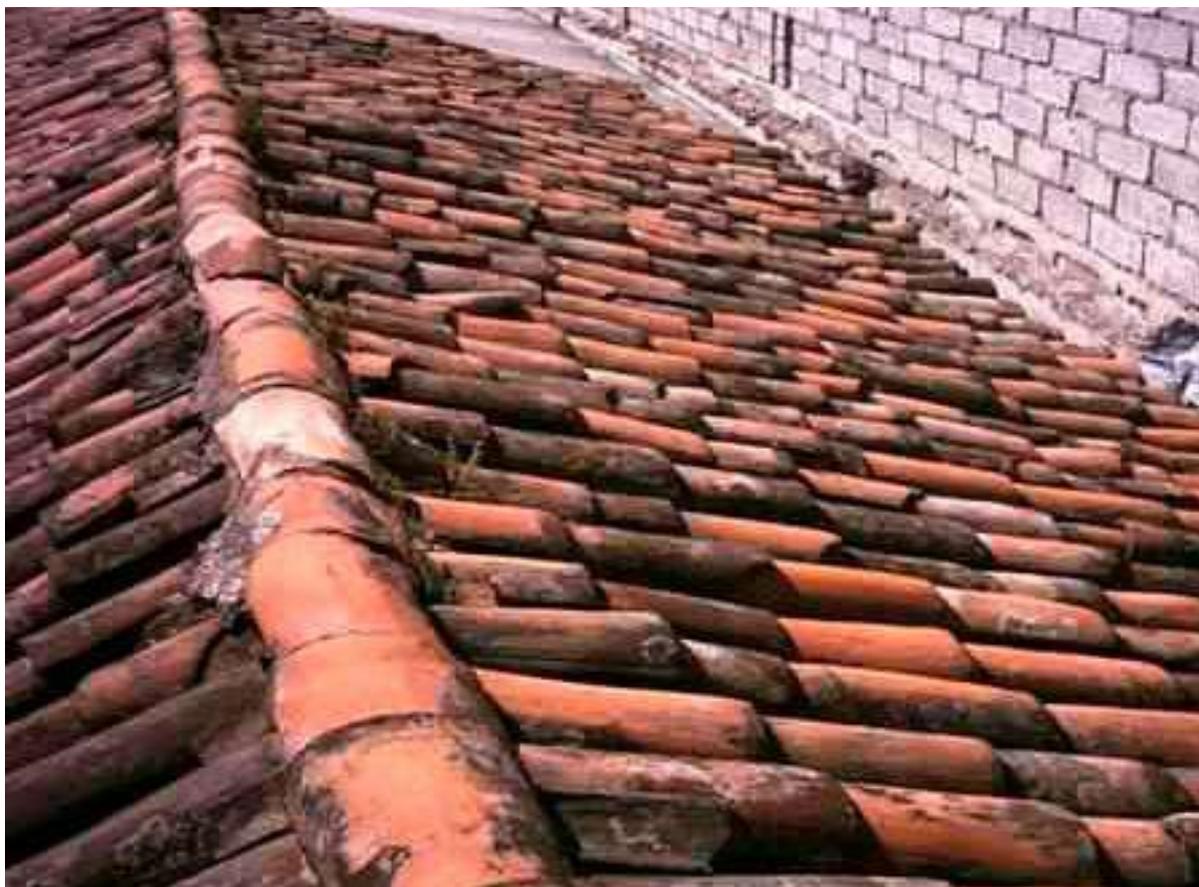
Foto 77. Estado de la cubierta al momento del levantamiento. Foto M. Hidrobo, 2003

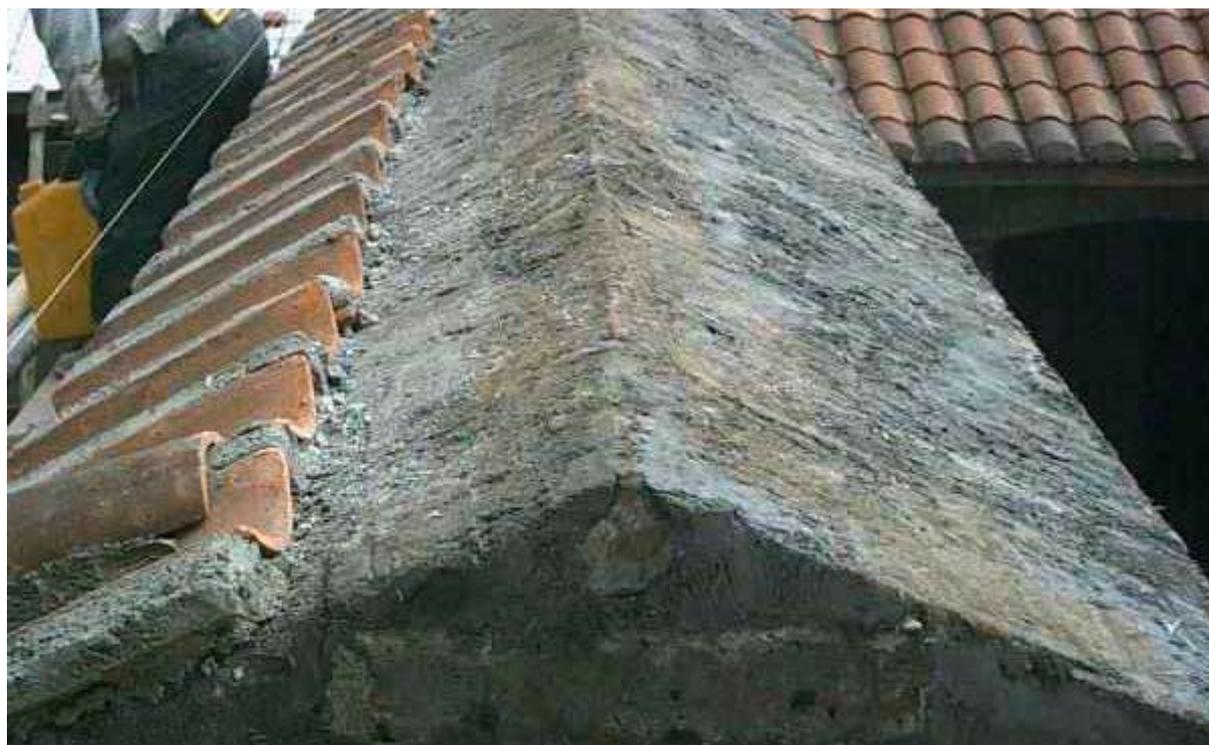
Foto 78. Colocación de teja. Foto M. Hidrobo, 2003

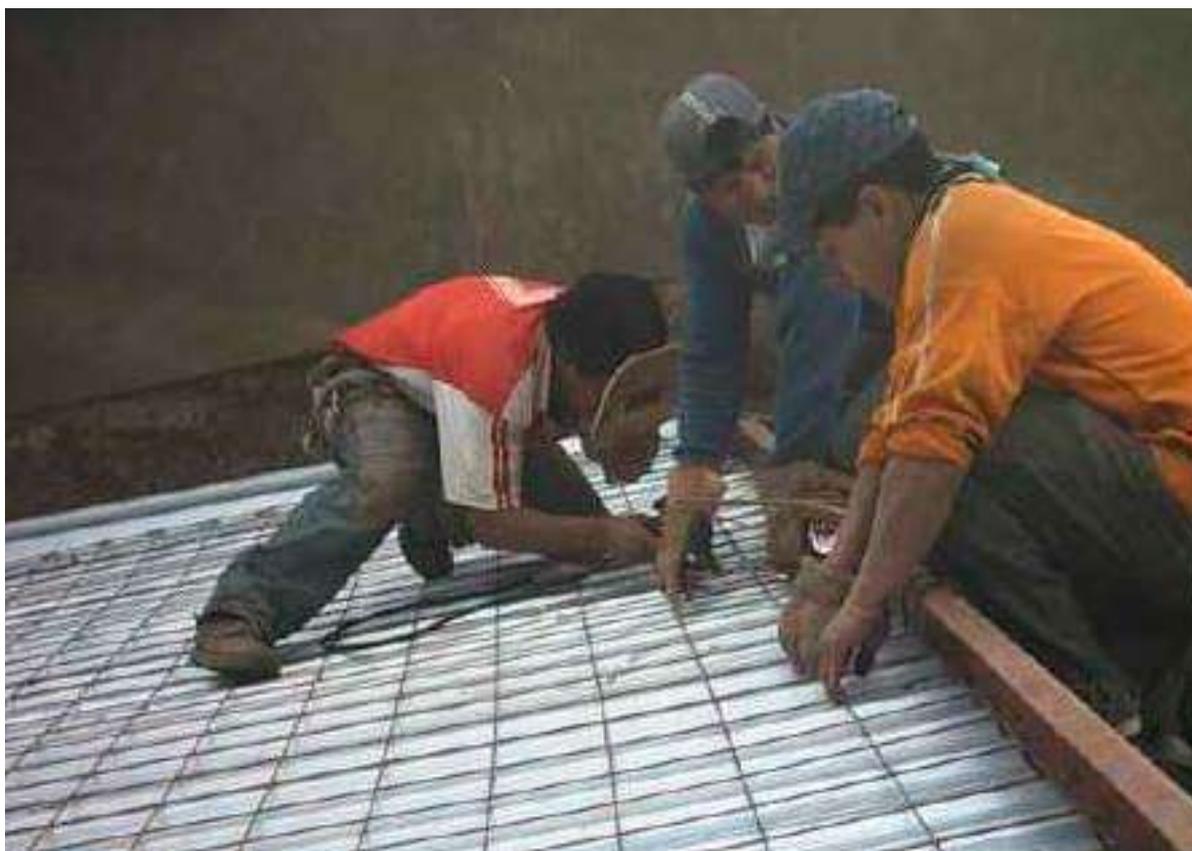
Foto 79. Colocación de malla electrosoldada para soporte de teja. Foto M. Hidrobo, 2003

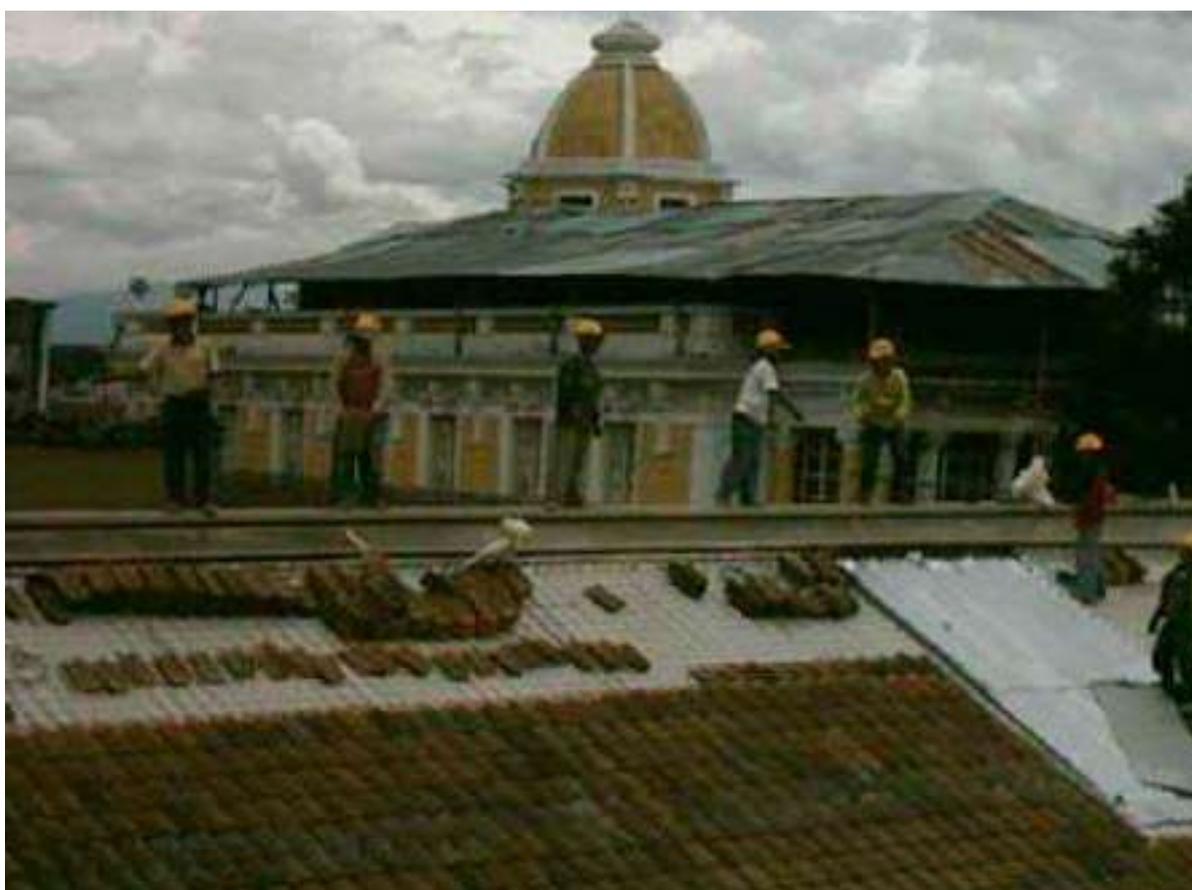
Foto 80. Colocación de teja sobre placas metálicas. Foto M. Hidrobo, 2003

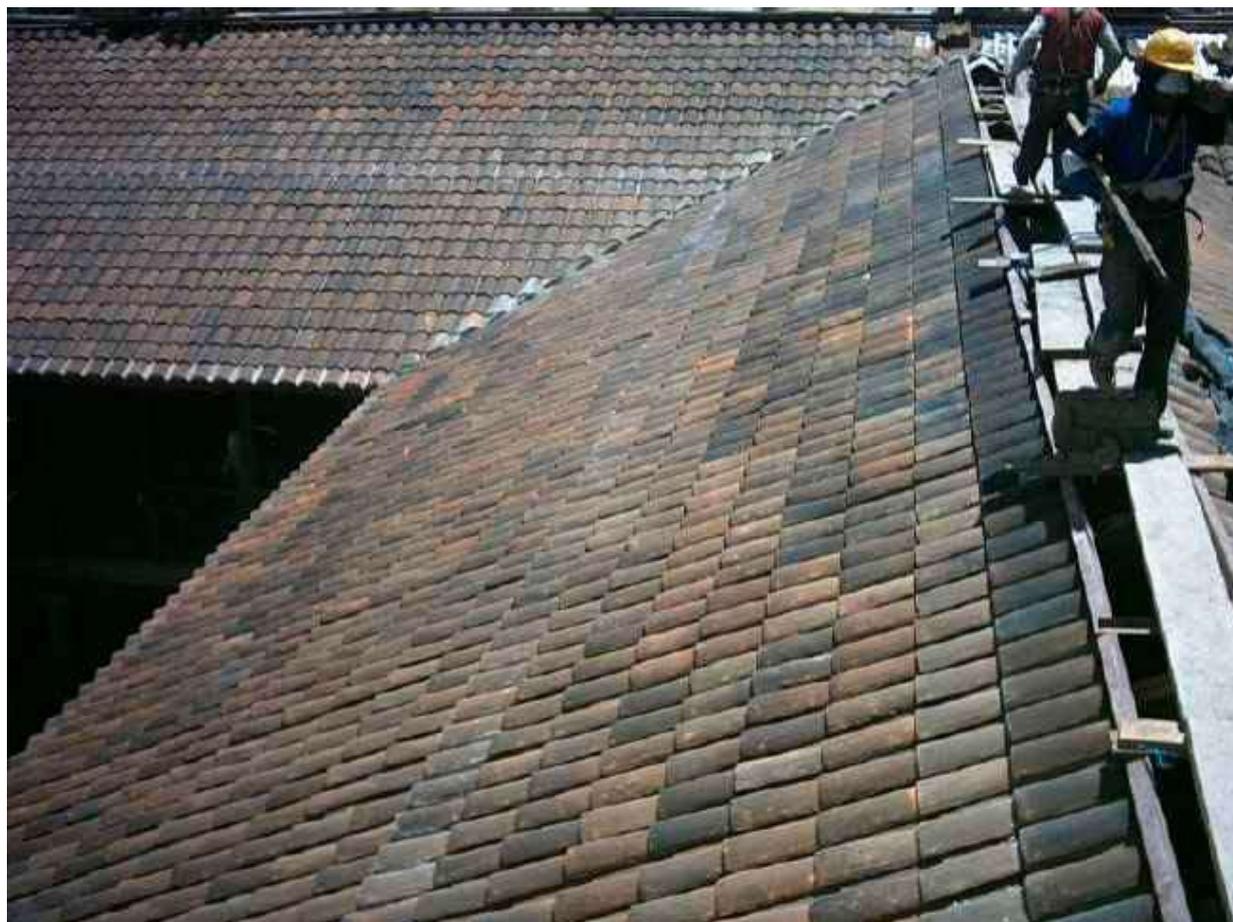
Foto 81. Vista de cubierta de teja por concluirse. Foto M. Hidrobo, 2003

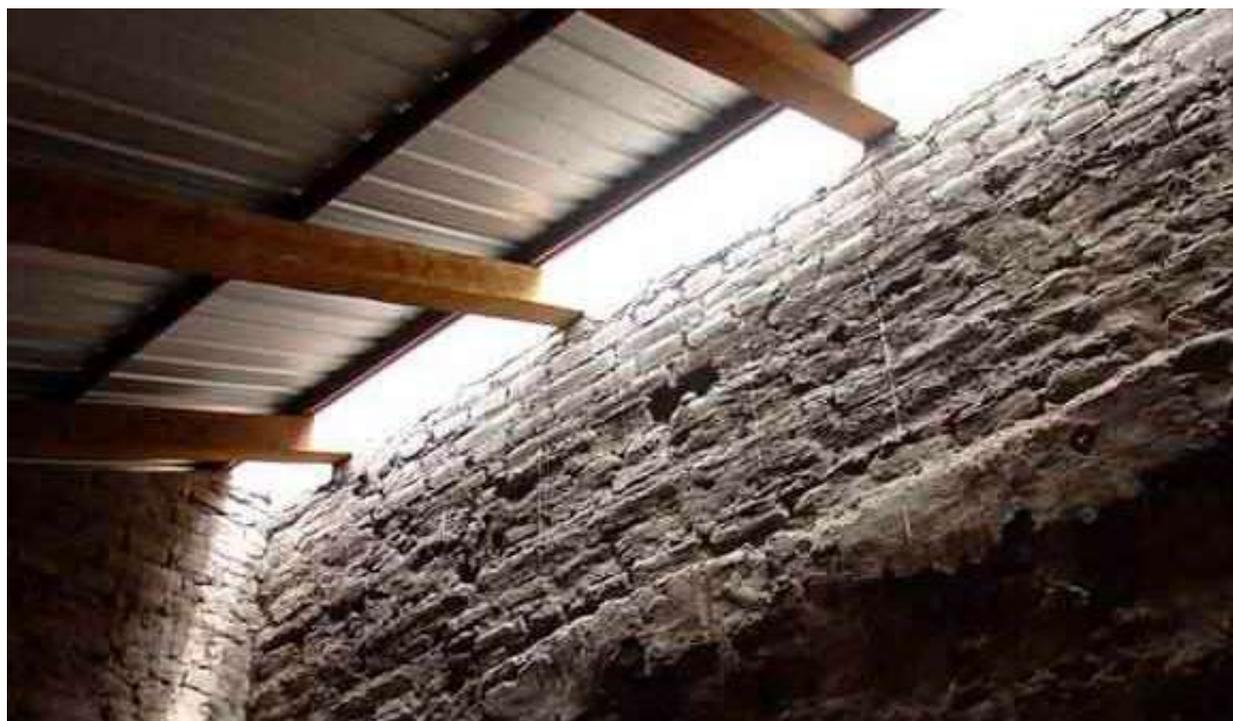
Foto 82. Vista interior de estructura de madera y detalle de claraboya en cubierta de un agua. Foto M. Hidrobo, 2006

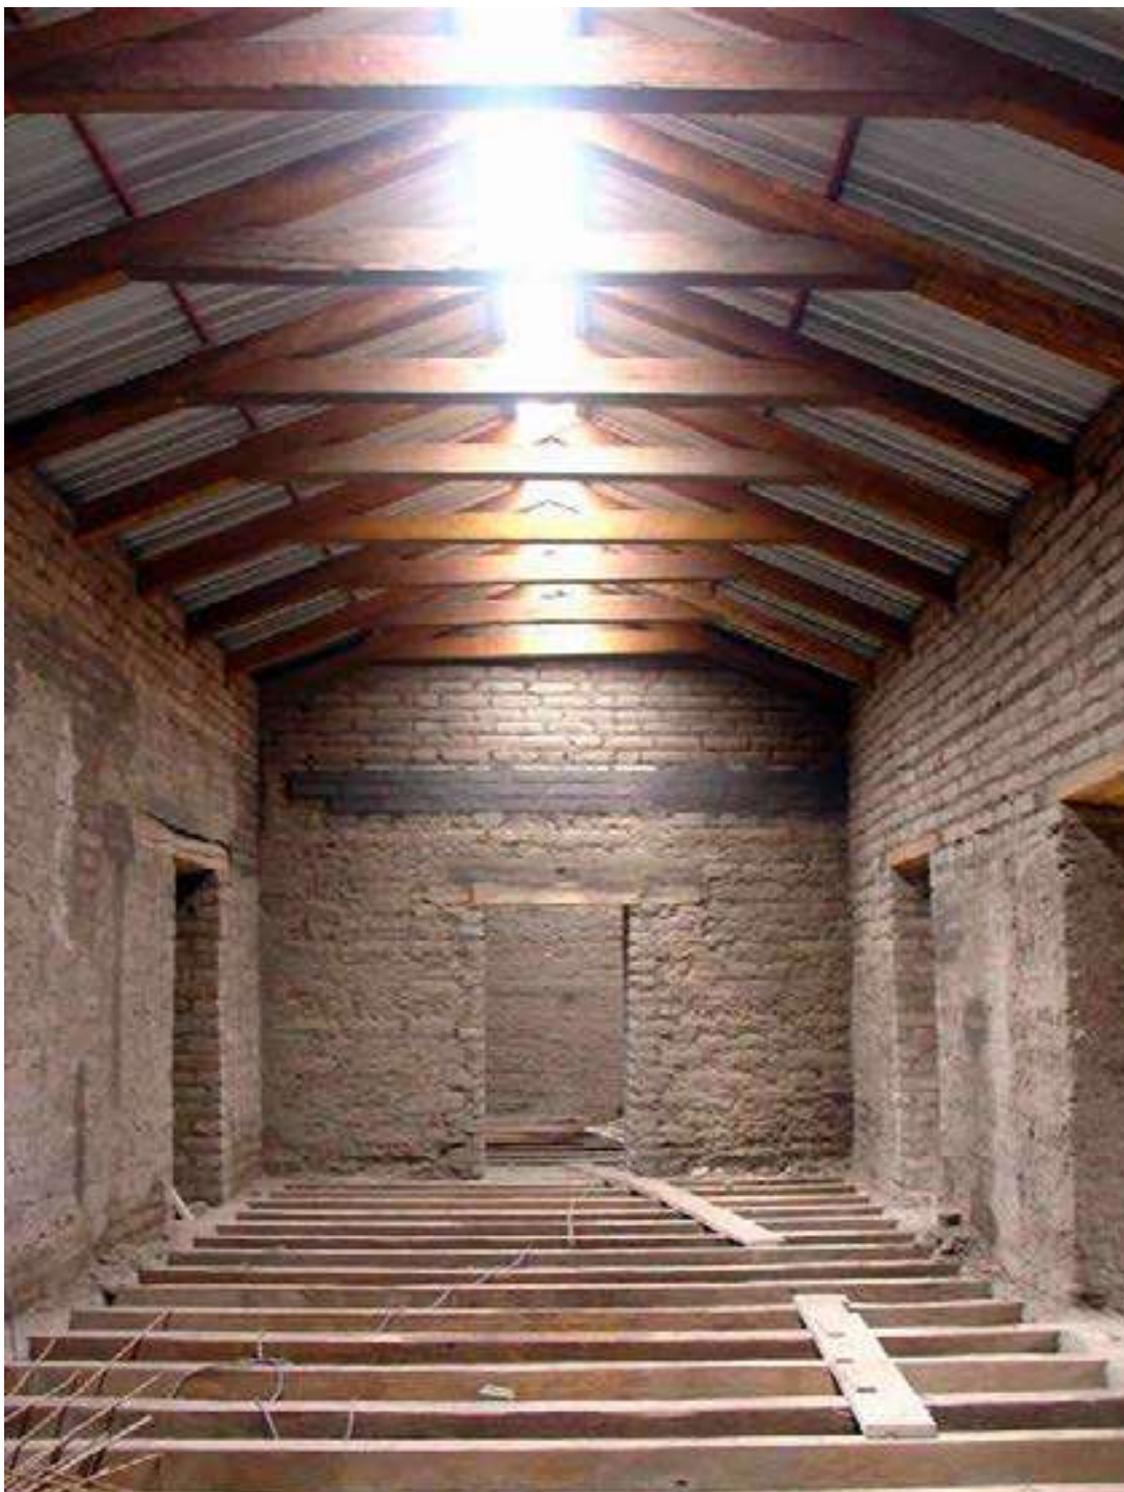
Foto 83. Vista de cerchas de par y nudillo y detalle de claraboya en cumbrero de cubiertas. Foto M. Hidrobo, 2006

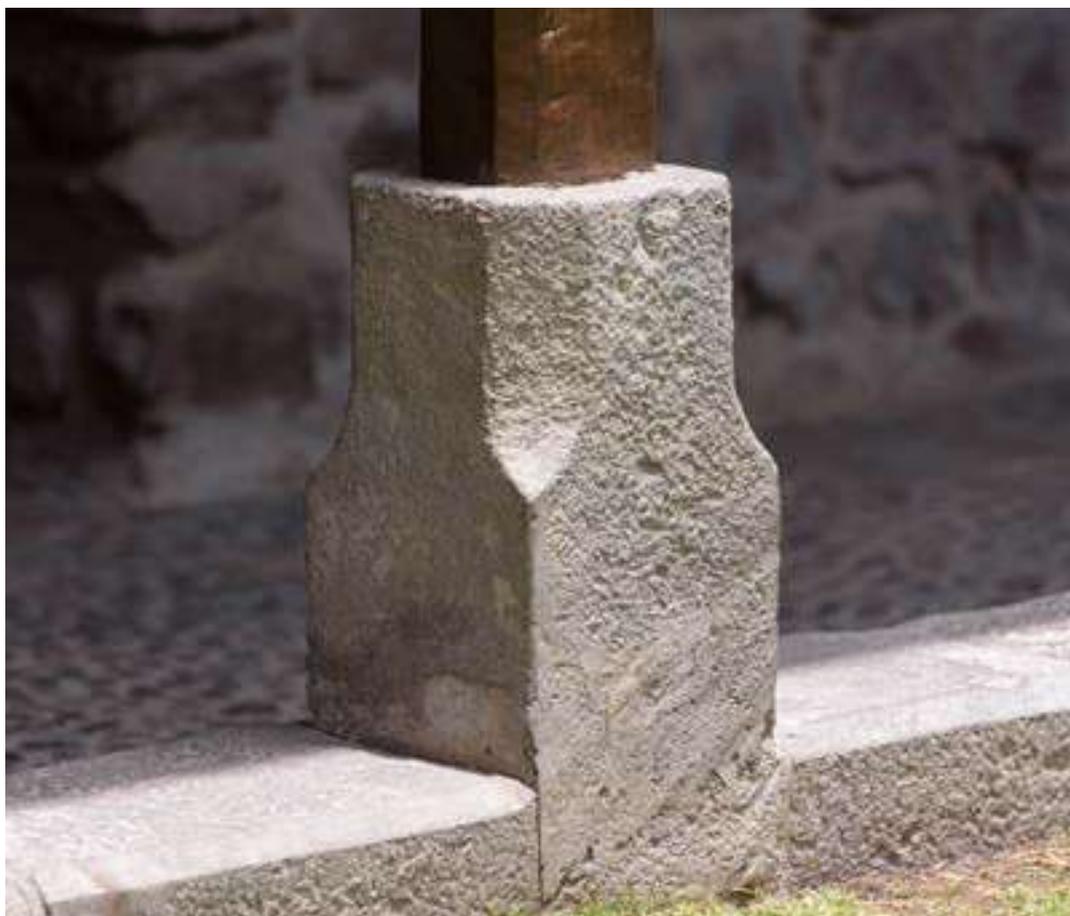
Foto 101. Detalle de base para pilar en galería de planta baja. Foto S. de la Torre, Quito 2021.

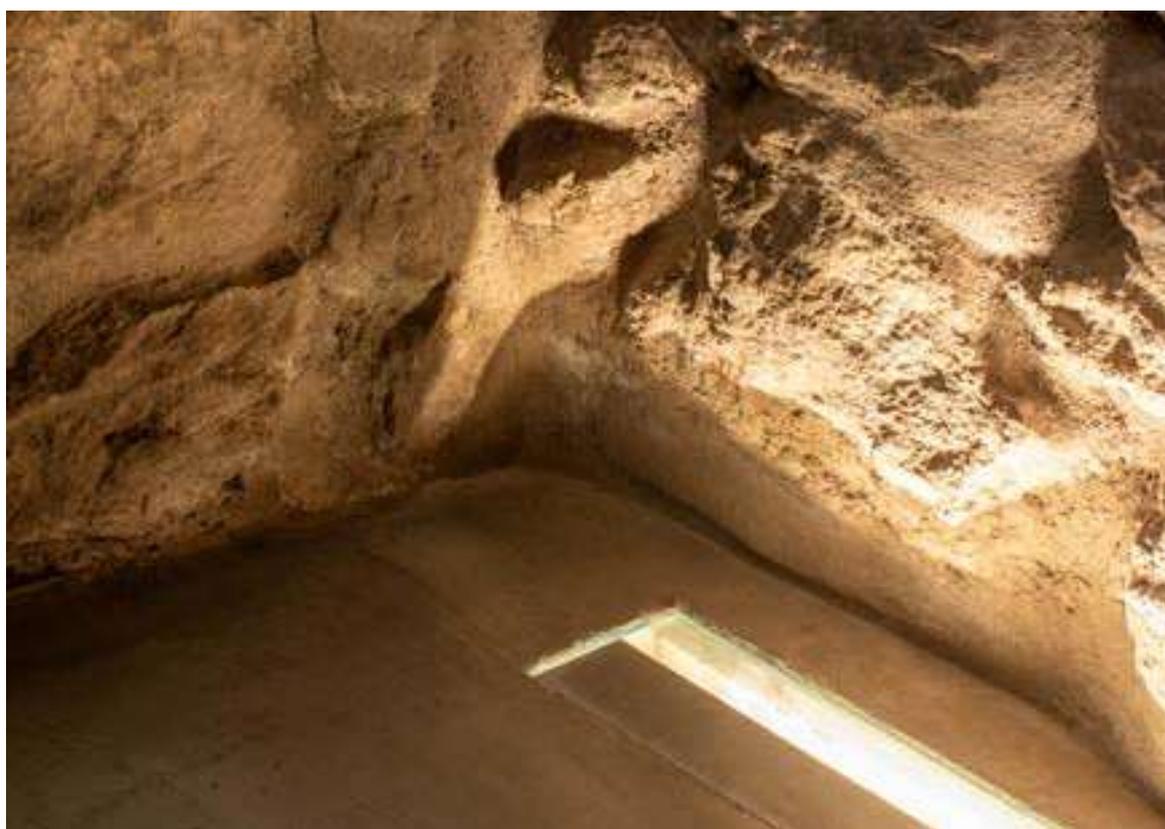
Foto 103. Detalle de iluminación en piso de salas del "inframundo", planta baja del Museo. Foto S. de la Torre, Quito 2021.

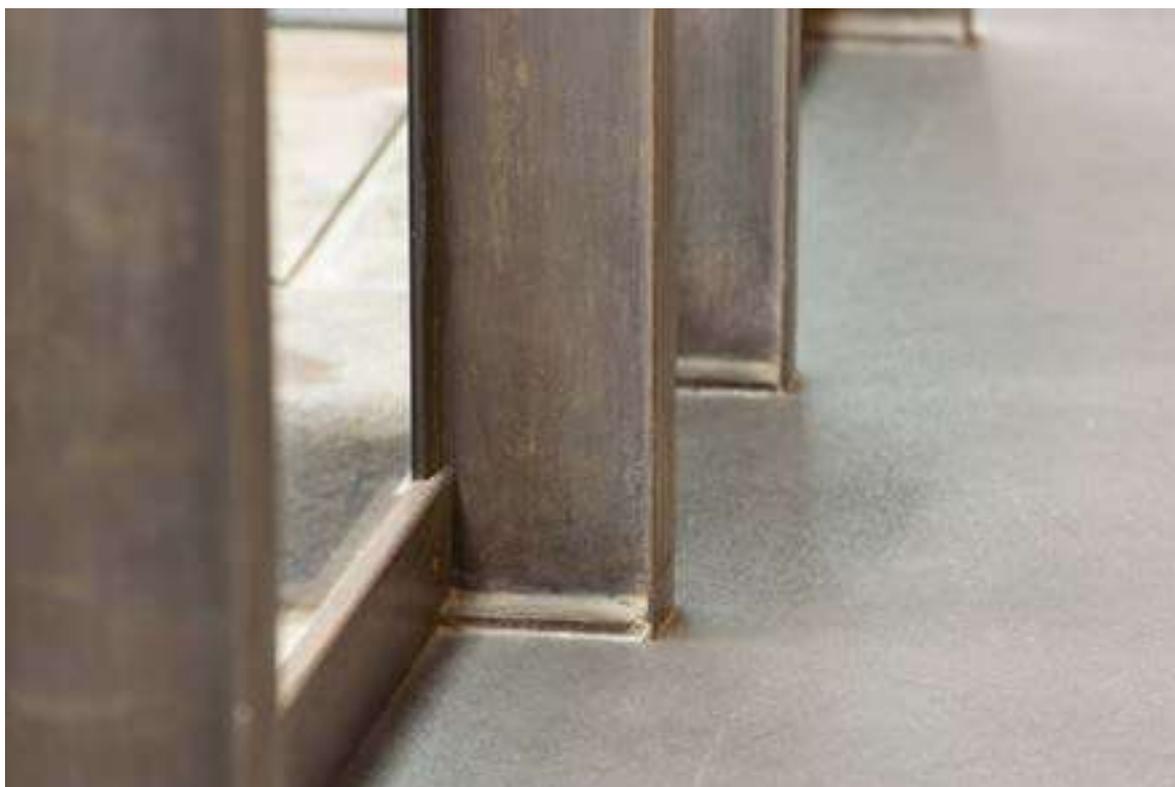
Foto 110. Detalle de estructura metálica, vidrio y piso de granito en sala del "supra mundo". Foto S. de la Torre, Quito 2021

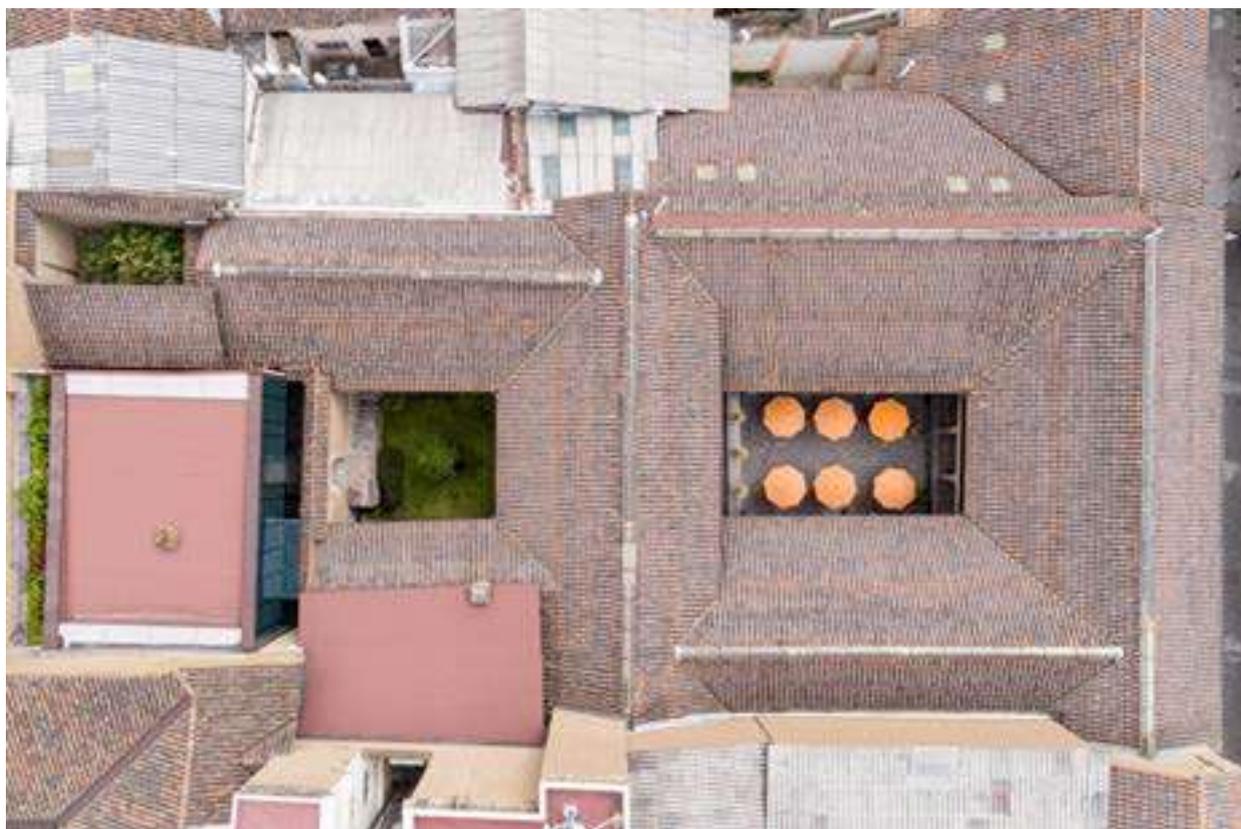
Foto 114. Vista aérea del Museo y sus patios. Se puede ver el detalle de tragaluces a lo largo de los cumbreros de cubierta. Foto S. de la Torre, Quito 2021
